**KONZERVATORSKO-RESTAURATORSKI ELABORAT ZA SKULPTURU *CVIJET*
AUTORICE VERE FISCHER IZ PARKA SKULPTURA NASTALIH U OKVIRU
KOLONIJE LIKOVNIH UMJETNIKA "ŽELJEZARA SISAK"**

Naručitelj: Grad Sisak, Upravni odjel za za prostorno uređenje i zaštitu okoliša

Izvođač: Umjetnička akademija Sveučilišta u Splitu, Odsjek za konzervaciju-restauraciju

Split, siječanj 2018.

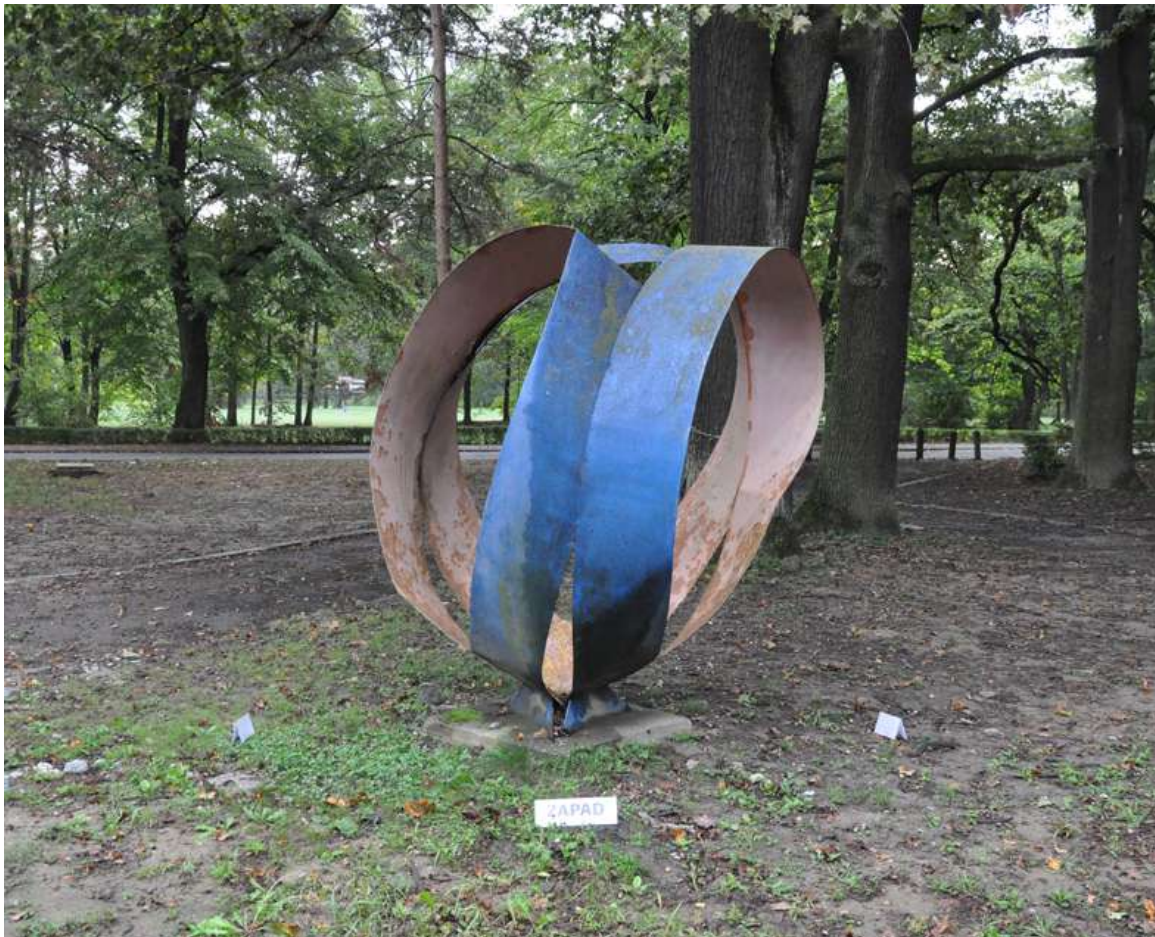
Slika 1. Oštećena skulptura Vere Fischer snimljena u rujnu 2017. (foto: S. M. Sunara)

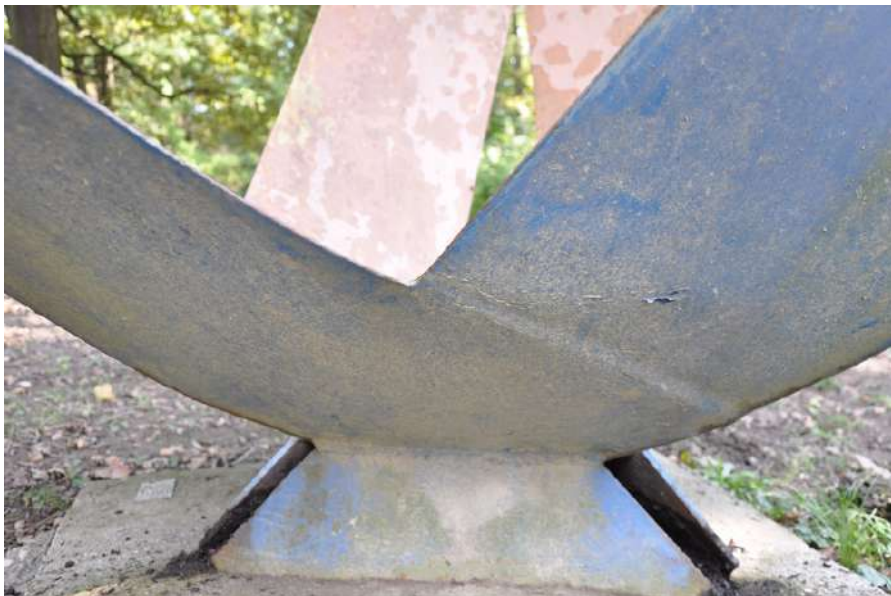
Slika 15. Pobrušeni varni spojevi u donjem dijelu latice i neobrađeni var na spoju metalne baze s laticom (foto: S. M. Sunara, rujan 2017.)

Neka oštećenja premaznih slojeva izazvana su fizičkim udarom koji je skulptura pretrpjela. Na mjestima izraženih deformacija metalnoga nosioca premazni su slojevi iskrakelirali ili se odvojili od podloge (**sl. 71, 72; sl. 15**).

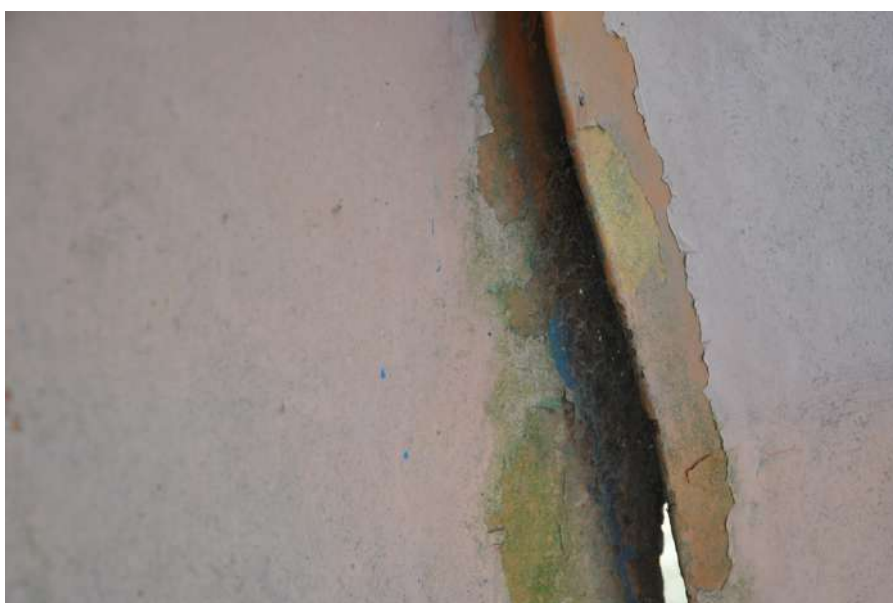
Slika 23. Tragovi plave boje u unutrašnjosti skulpture (foto: S. M. Sunara, rujan 2017.)

Oštećenja uzrokovana korozijom prisutna su na mjestima napuknuća varnih spojeva između elemenata koji tvore latice (sl. 60) bazi. Unutrašnja strana elemenata koji tvore bazu u cijelosti je zahvaćena korozijom (sl. 23). Veliki problem predstavlja taloženje lišća, grančica i plodova s obližnjeg hrasta u donjem dijelu skulpture; razlaganjem organskog materijala nastaje humus koji zadržava vlagu i ubrzava koroziju. Korozija je prisutna i na vanjskoj strani elemenata koji tvore bazu, osobito u zoni kontakta s betonskim podestom (sl. 67).

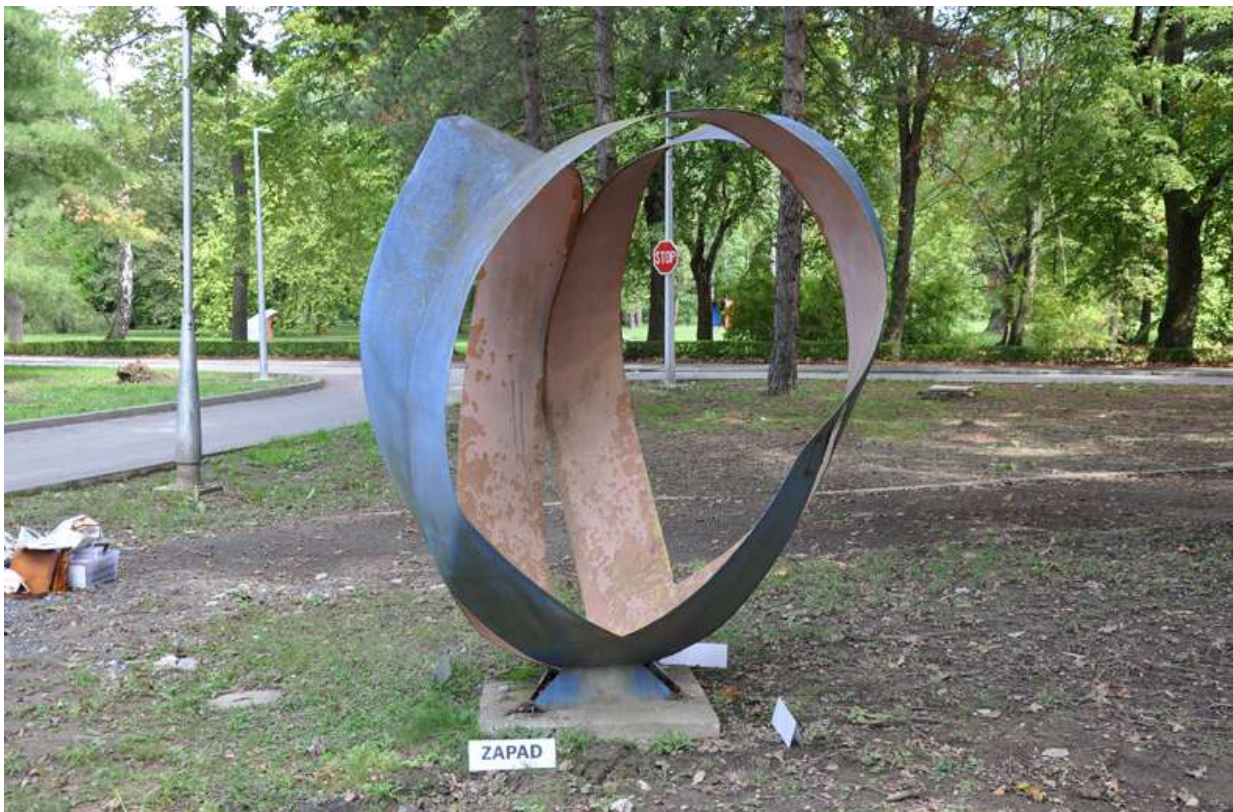
Usporedbom fotografija skulpture *Cvijet* snimljenih u lipnju 2016.²⁹ s fotografijama snimljenim u rujnu 2017., može se zaključiti da je skulptura nakon svibnja 2016. pretrpjela značajna oštećenja uslijed snažnog mehaničkog udara (sl. 49–56).

Slika 52. Vera Fischer, Cvijet, pogled sa zapadne strane (foto: S. M. Sunara, rujanj 2017.)

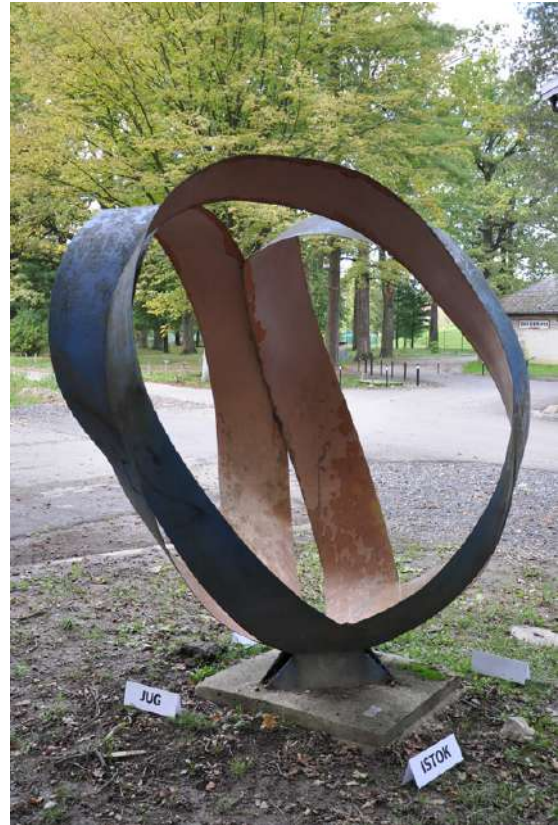
Slika 54. (DESNO) Vera Fischer, Cvijet, pogled s jugoistočne strane (foto: S. M. Sunara, rujanj 2017.)

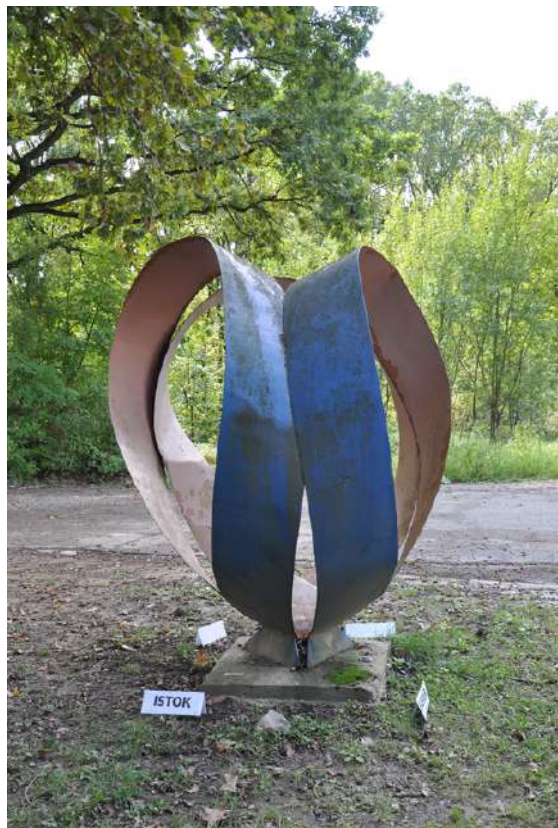
Slika 56. (DESNO) Vera Fischer, Cvijet, pogled s istočne strane (foto: S. M. Sunara, rujanj 2017.)

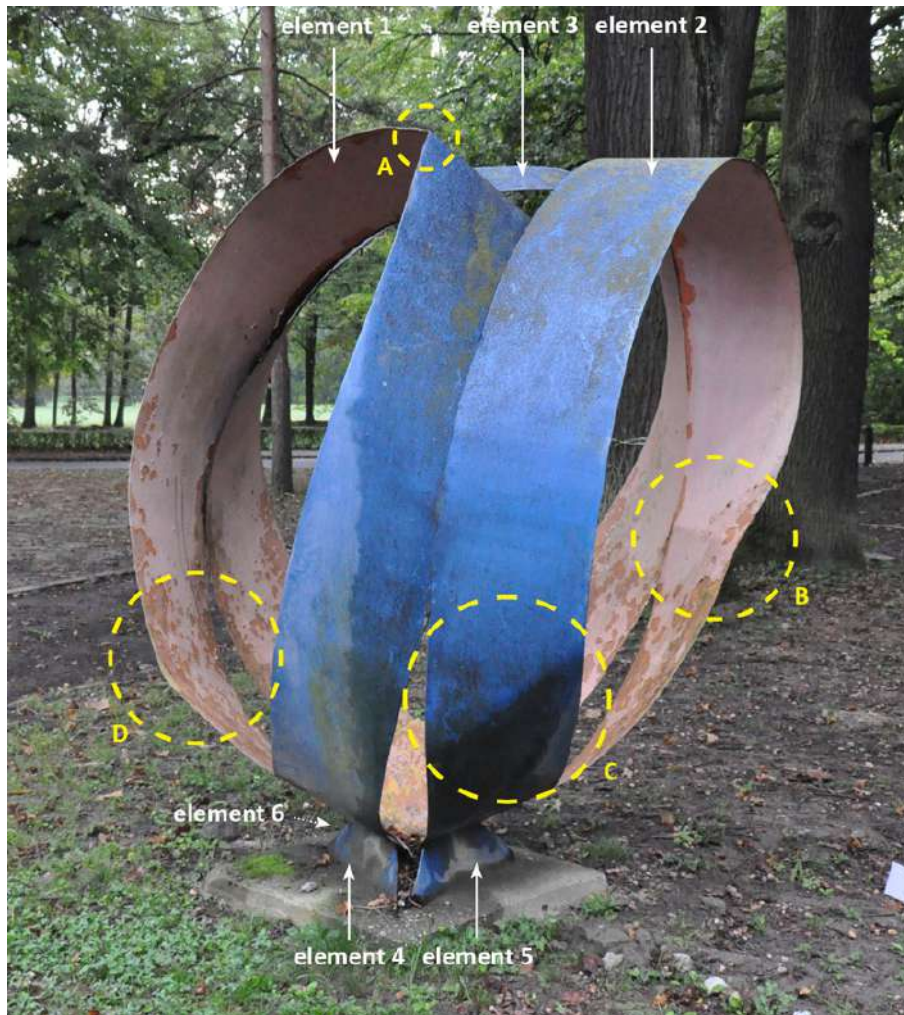
Mehanički je udar deformirao čelične trake koje tvore latice skulpture. Osobito teška oštećenja pretrpjeli su elementi 1 i 2. Do fizičkoga kontakta došlo je u gornjem dijelu elementa 1 (**sl. 58 – oznaka "A"**; vidi i **sl. 59**). Udarac je, dakle, došao sa sjeverne strane. Pod mehaničkim opterećenjem, element 1 gurnut je u pravcu juga. Daljnji je pritisak uzrokovao iskrivljenje elementa 2 i njegovu distorziju u dvjema točkama (**sl. 58 – oznake "B" i "C"**). Kod elementa 2 osobito je izražena deformacija u blizini vara koji taj element povezuje s elementom 3 (**sl. 60, 61**). Pod pritiskom je došlo do distorzije elementa 1 (**sl. 58 – oznaka "D"**). Element 3 nagnuo se i izdužio u smjeru jugozapada.

Slika 58. Oštećenja izazvana mehaničkim udarom u skulpturu: **A** – mjesto udara; **B, C, D** – distorzija dijelova čeličnih traka (grafički prikaz: S. M. Sunara)

Oštećenja koja je skulptura pretrpjela uslijed mehaničkog udara ne mogu se sanirati *in situ*: radove treba obaviti u zatvorenom prostoru, što znači da skulpturu treba demontirati. Obavljanje radova u zatvorenom prostoru ima još jednu prednost: tamo je jednostavnije ponovno povezati sve elemente u cjelinu. Ne manje važno, proizvođači temeljnih i završnih (pokrivnih) premaza jamče postojanost svojih proizvoda i njihovu otpornost na okolišne uvjete samo ako se premazi nanesu pri odgovarajućoj temperaturi i relativnoj vlažnosti zraka, što u vanjskom okruženju nije moguće postići.

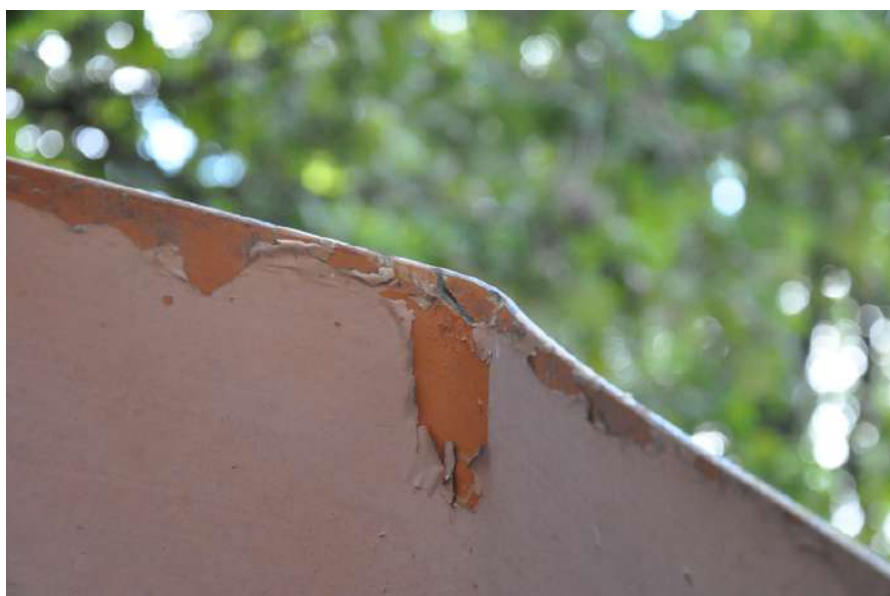
Slika 59. Gornji dio elementa 1 – točka udara (zona označena slovom A na sl. 57) (foto: S. M. Sunara, rujan 2017.)

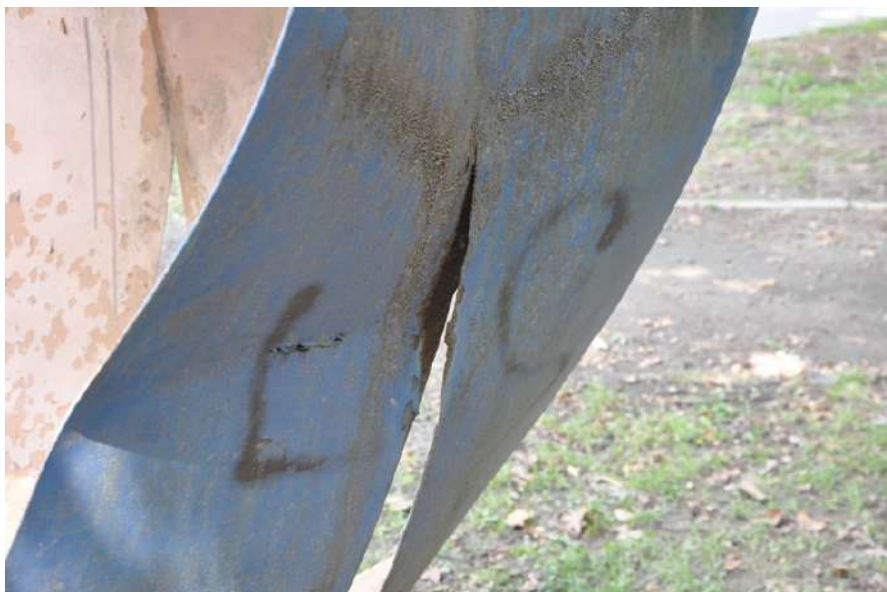
Slika 60. Detalj donje polovice elementa 2, pogled izvana (zona označena slovom B na sl. 57) – uslijed udara deformirala se čelična traka i proširilo napuknuće na varnome spoju (foto: S. M. Sunara, rujan 2017.)

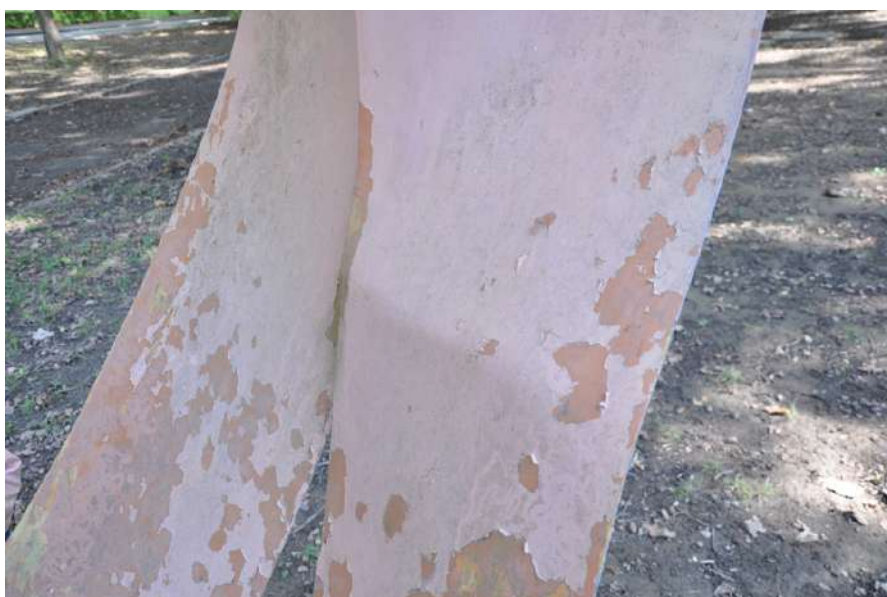
Slika 61. Detalj donje polovice elementa 2, pogled iznutra (zona označena slovom B na sl. 57) – deformacija čelične trake izazvana mehaničkim udarom (foto: S. M. Sunara, rujan 2017.)

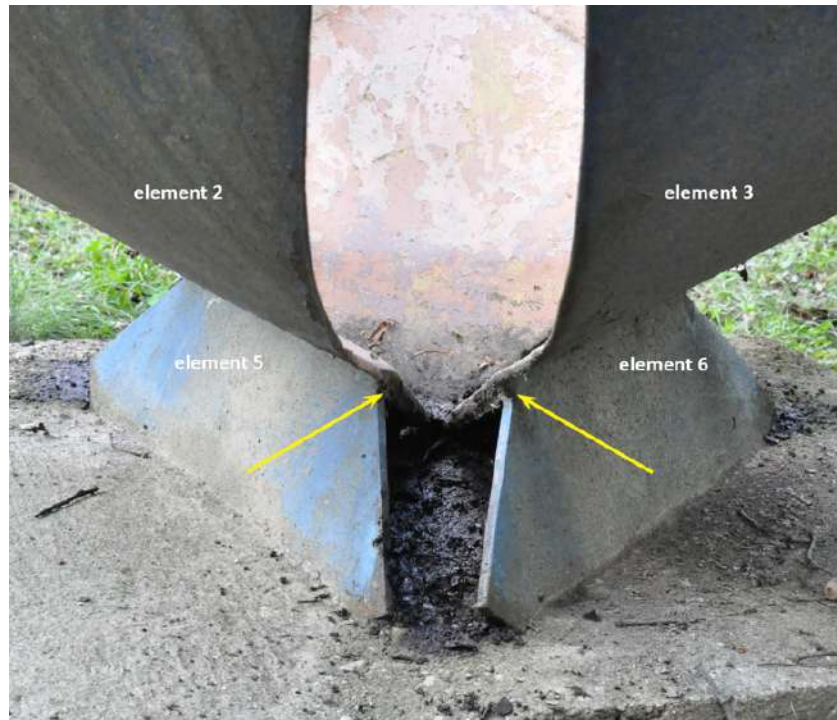
Elementi koji tvore bazu nisu pretrpjeli vidljiva oštećenja od mehaničkog udara. Varni spojevi između latica i baze nisu oštećeni, pa se latice još uvijek čvrsto drže za bazu. Dvije su se latice – element 2 i element 3 – savile preko elemenata koji tvore bazu (sl. 62). Moguće je da je i to oštećenje nastalo kao posljedica fizičkog udara.

Slika 62. Donji dijelovi elemenata 2 i 3 blago su se presavili preko elemenata koji tvore bazu (foto: S. M. Sunara, rujan 2017.)

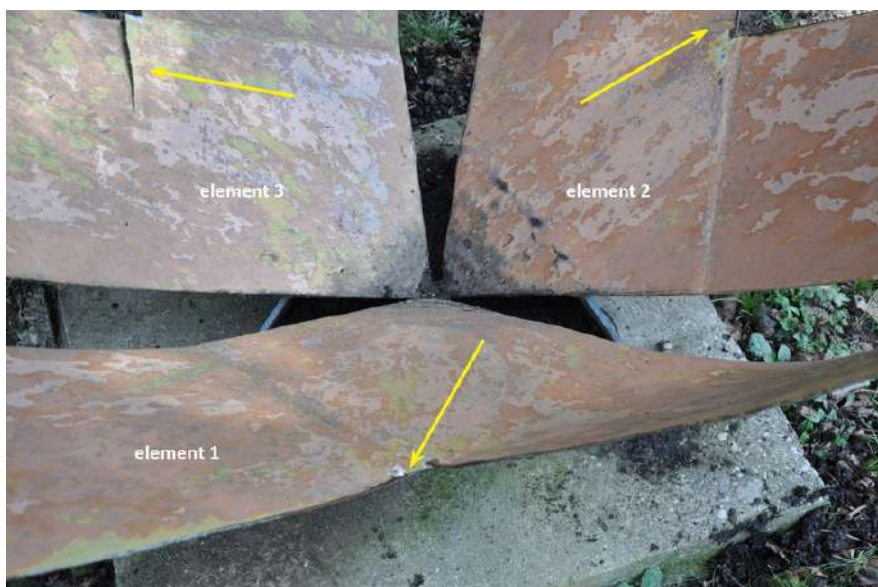
Slika 63. Napuknuća čeličnih traka koje tvore latice (foto: S. M. Sunara, rujan 2017.)

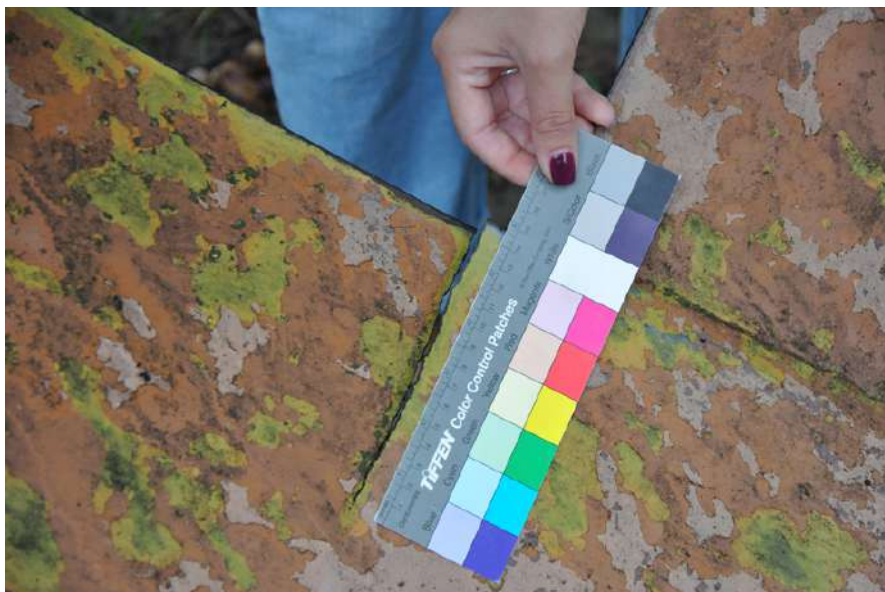
Slika 64. Napuknuće čelične trake na elementu 3 (foto: S. M. Sunara, rujan 2017.)

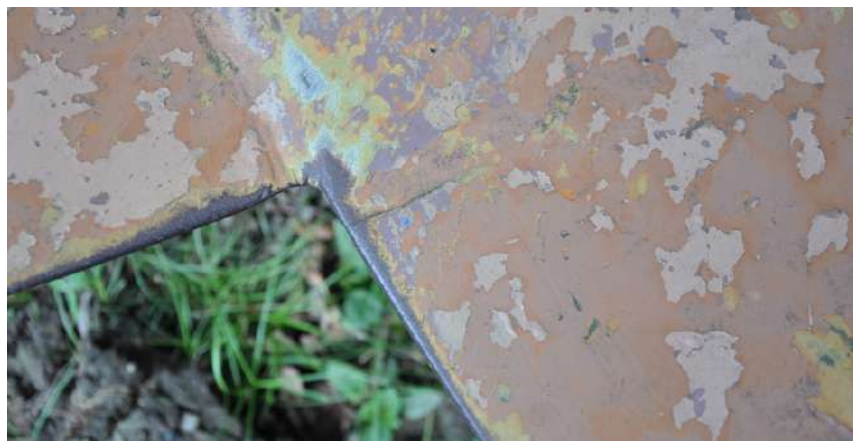
Slika 65. Napuknuće čelične trake na elementu 2 (foto: S. M. Sunara, rujan 2017.)

Korozijom su zahvaćeni i dijelovi skulpture s kojih su otpali premazni slojevi. To se u najvećoj mjeri odnosi na rubne dijelove čeličnih traka koje tvore latice (sl. 65, 66).

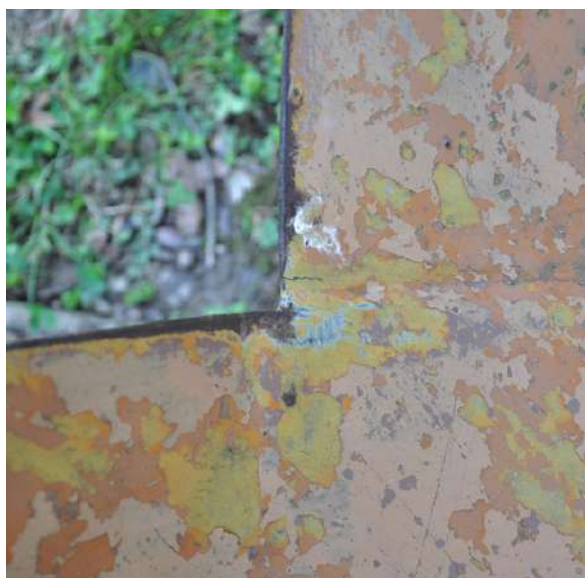
Slika 66. Napuknuće čelične trake na elementu 1 (foto: S. M. Sunara, rujan 2017.)

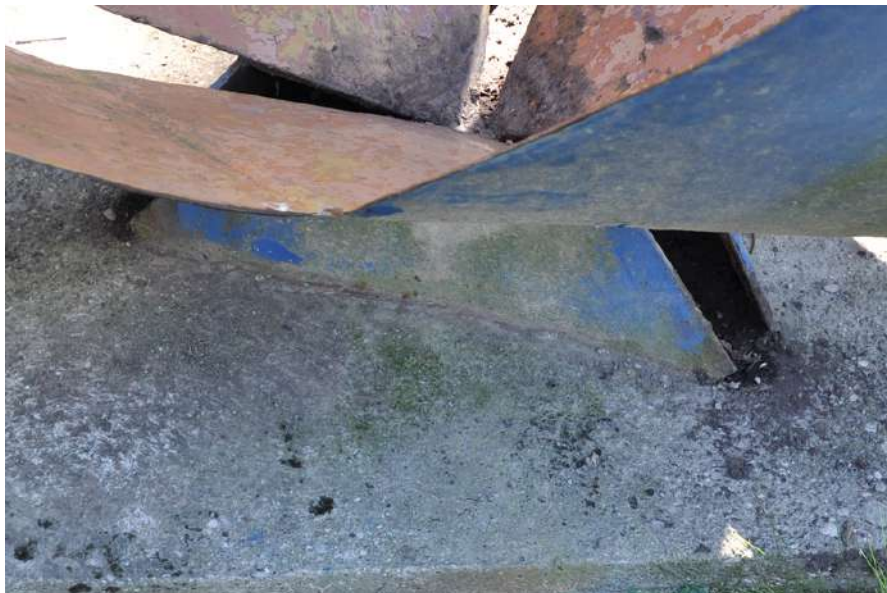
Slika 67. Rubni dijelovi elemenata koji tvore bazu zahvaćeni su korozijom (foto: S. M. Sunara, rujan 2017.)

Suhim ledom učinkovito se mogu odstraniti korozijske naslage. Eventualno zaostale naslage korozije treba mehanički odstraniti. Za čišćenje treba koristiti različite rotirajuće žičane četkice koje se montiraju na brusilicu.

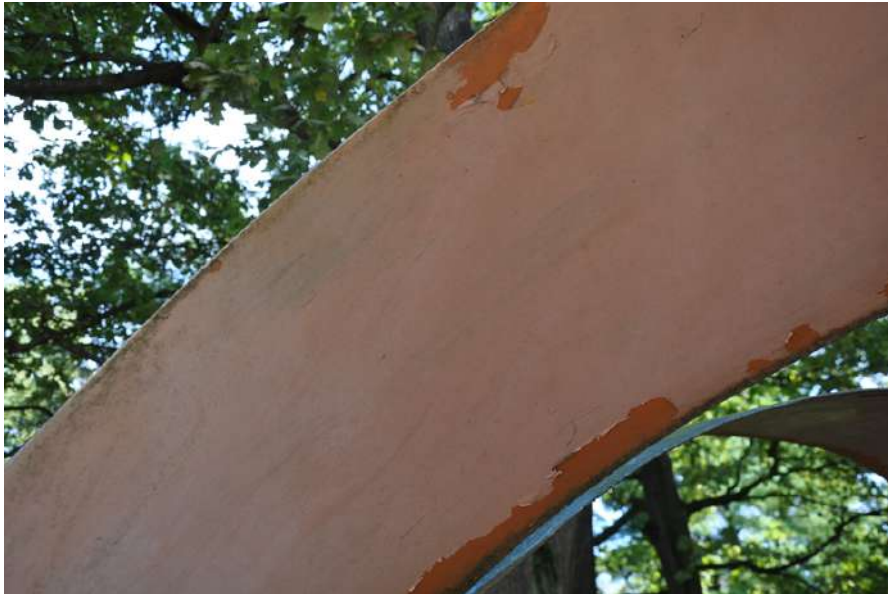
Oštećenja premaznih slojeva u unutrašnjosti skulpture raznolika su: u gornjem dijelu elemenata koji tvore latice dva završna premaza ljušte se i odvajaju od podložnih slojeva (**sl. 68**). U donjem dijelu elemenata koji tvore latice, također s unutrašnje strane, problem je mnogo izraženiji zbog izloženosti oborinama i Sunčevu svjetlu, ali i zbog taloženja organskog otpada. Neka oštećenja premaznih slojeva sežu do metalnoga nosioca, neka do prvog, a neka do drugog premaznog sloja (**sl. 69**). Dva završna premaza uglavnom se zajedno odvajaju od podloge.

Slika 68. S unutrašnje strane latica, u gornjem dijelu, premazni se slojevi ljušte duž rubova čeličnih traka (foto: S. M. Sunara, rujan 2017.)

Postojeći premazi isuviše su oštećeni da bi ih sačuvalo. Temeljem pozitivnih iskustava sa skulpturom Josipa Diminića *Objekt II*, za odstranjivanje premaznih slojeva predlaže se termo-mehanička metoda čišćenja suhim ledom. Ta je metoda skuplja od pjeskarenja, ali ne uzrokuje nikakva oštećenja metalnog nosioca. Premaze treba odstraniti do metala. Eventualne ostatke boje treba odstraniti mehanički (skalpelima, zubarskim alatima, špahtlama, rotirajućom mini-brusilicom s odgovarajućim nastavcima) i(li) kemijski (sredstva za uklanjanje starih naliča). Prilikom termo-mehaničkog i mehaničkog čišćenja treba voditi računa o osobnoj zaštiti, jer premazni slojevi u unutrašnjosti skulpture sadrže olovo (kromova žuta je po kemijskom sastavu olovni kromat, $PbCrO_4$).

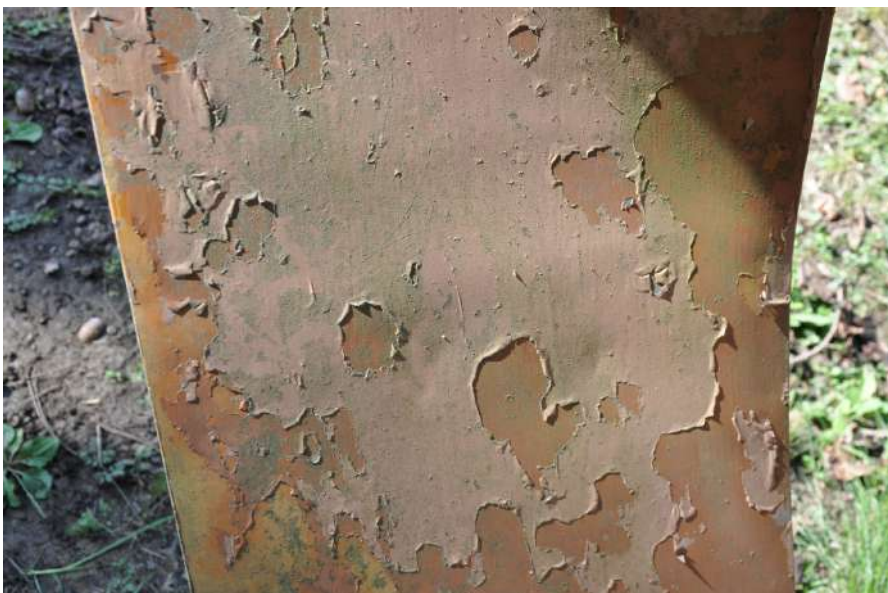
Slika 69. Oštećenja karakteristična za donji dio latica u unutrašnjosti skulpture (foto: S. M. Sunara, rujan 2017.)

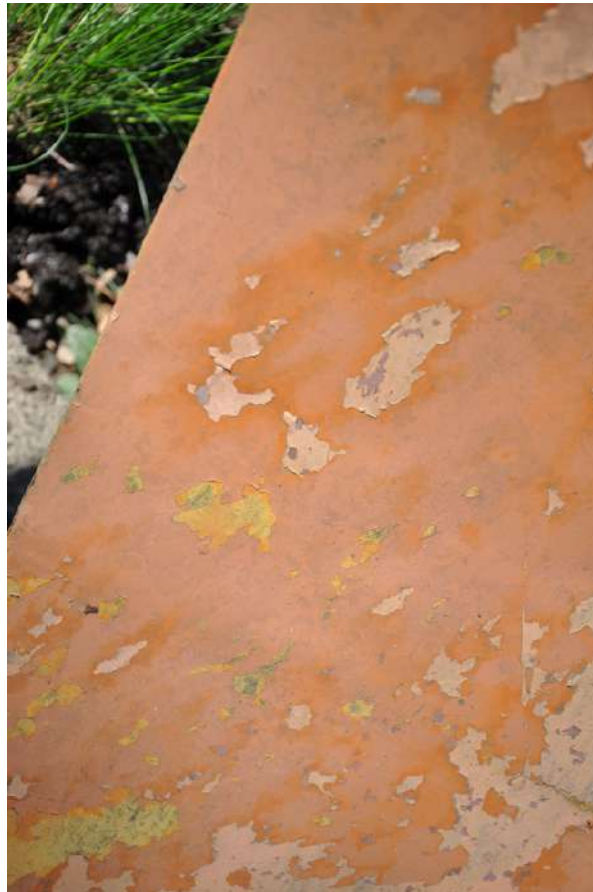
Slika 70. Zbog izloženosti Sunčevu svjetlu, najdonji premaz mijenja boju iz narančaste u žutu, a premaz koji se nalazi iznad njega iz narančaste u ružičastonarančastu boju (foto: S. M. Sunara, rujan 2017.)

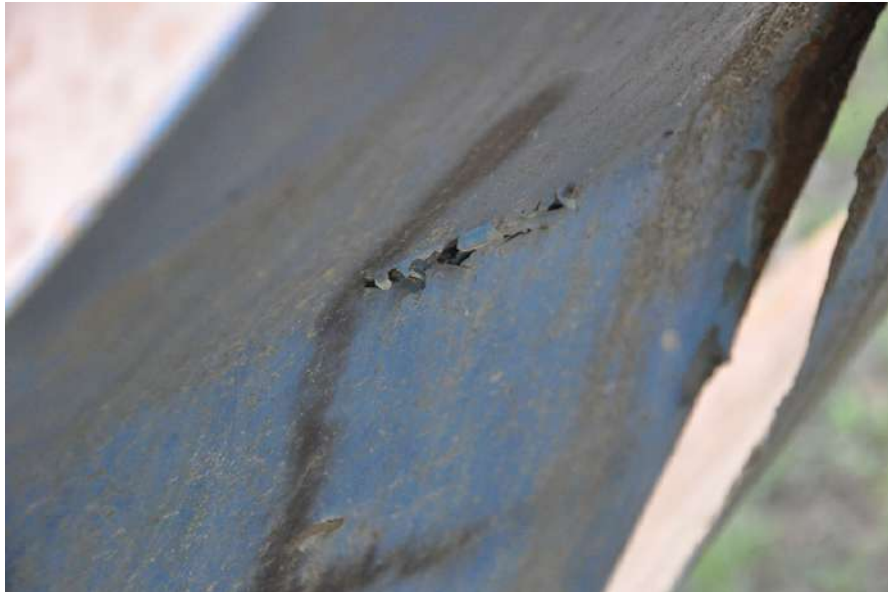
Slika 70. Oštećenje premaznih slojeva na mjestu deformacije čelične trake – vanjska strana elementa 2 (foto: S. M. Sunara, rujan 2017.)

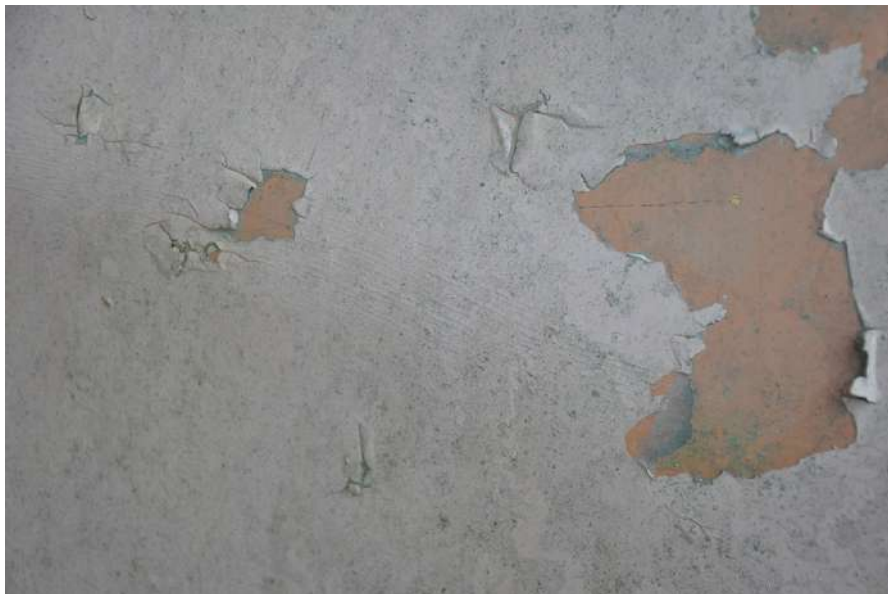
Slika 71. Iskrakelirani premazni slojevi na mjestu deformacije čelične trake – unutrašnja strana elementa 2 (foto: S. M. Sunara, rujan 2017.)

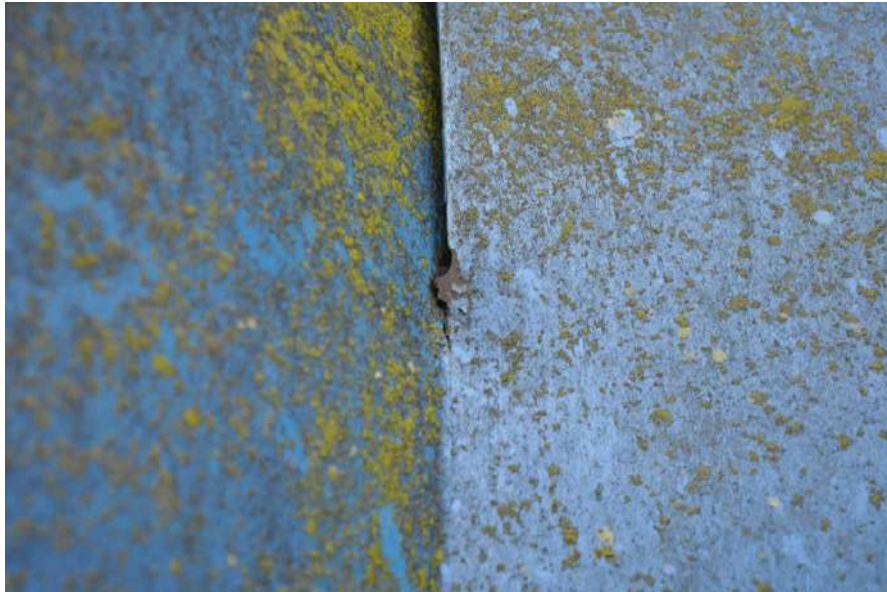
Slika 72. Biološki obraštaj na vanjskim plohamu skulpture – detalj (foto: S. M Sunara, rujan 2017.)

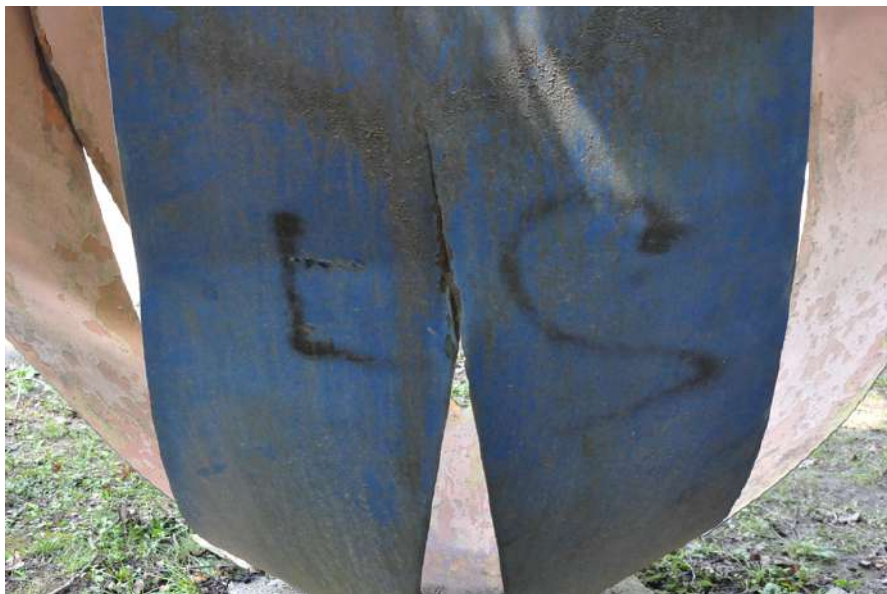
Slika 73. Grafit na južnoj strani skulpture (foto: S. M Sunara, rujan 2017.)
