**KONZERVATORSKO-RESTAURATORSKI ELABORAT ZA SKULPTURU *CVIJET*
AUTORICE VERE FISCHER IZ PARKA SKULPTURA NASTALIH U OKVIRU
KOLONIJE LIKOVNIH UMJETNIKA "ŽELJEZARA SISAK"**

Naručitelj: Grad Sisak, Upravni odjel za za prostorno uređenje i zaštitu okoliša

Izvođač: Umjetnička akademija Sveučilišta u Splitu, Odsjek za konzervaciju-restauraciju

Split, siječanj 2018.

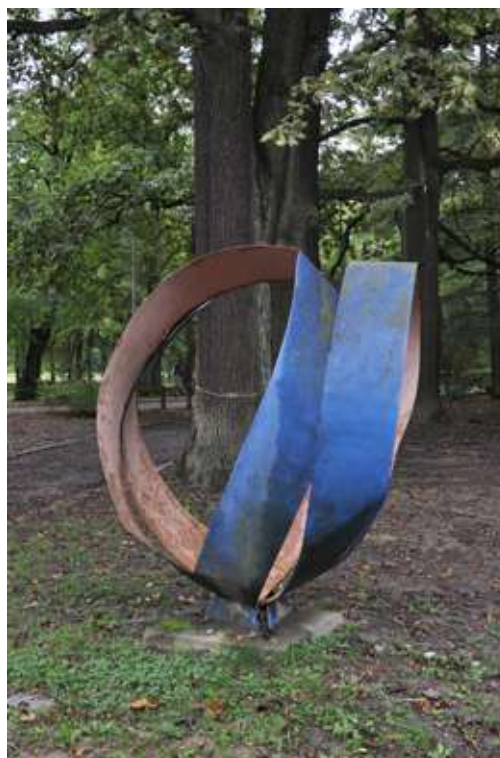
Stanje 2017.

Slika 1. Oštećena skulptura Vere Fischer snimljena u rujnu 2017. (foto: S. M. Sunara)

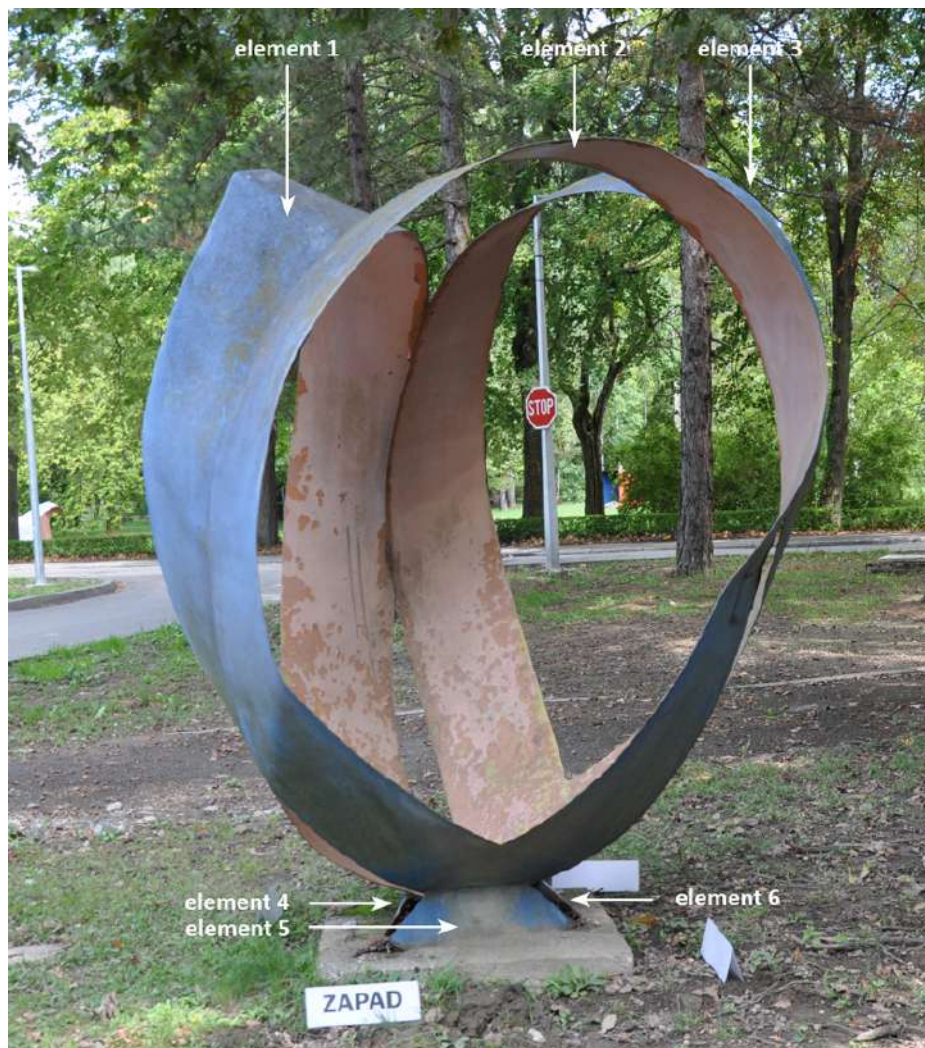
Skulptura je sastavljena od devet elemenata: tri dugačke trake preklopljenih krajeva (svaka tvori jednu laticu, a spojene čine cvijet), tri manja elementa koja imaju ulogu baze (nose skulpturu i povezuju je s betonskim podestom) te tri mala trokutasta elementa koja se nalaze s donje strane skulpture i imaju ulogu ojačanja/podupore (sl. 13). Svi su elementi spojeni varenjem. Radi lakšega snalaženja kod opisivanja, svakom je elementu dodijeljena brojčana oznaka.

Slika 13. Fotografija na kojoj su označene latice i tri elementa koja tvore bazu skulpture (foto: S. M. Sunara, rujan 2017.). Ojačanja koja se nalaze u unutrašnjosti baze (ispod donjeg dijela latica) nisu označena, jer se na slici ne vide

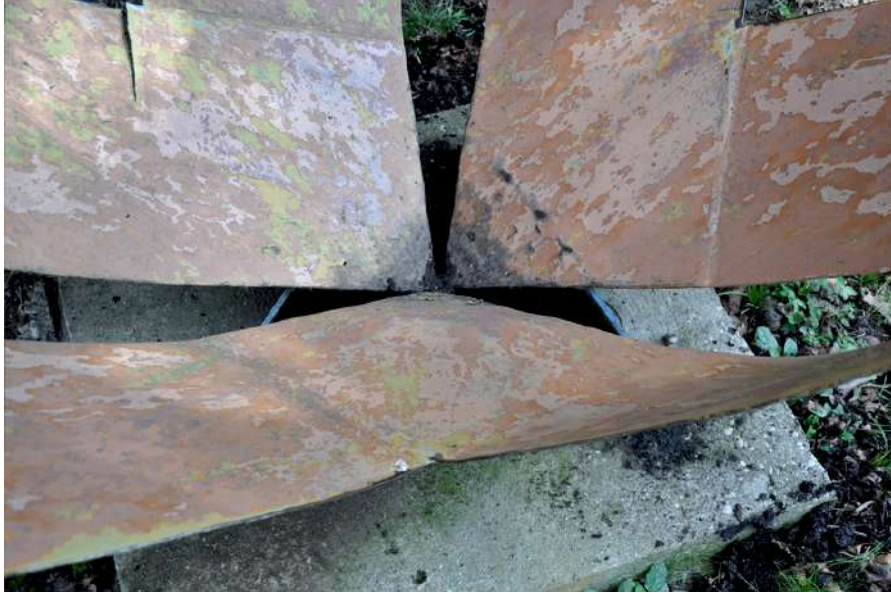
Čelične trake koje tvore latice široke su 39,5 cm, dugačke 600 cm, a debele 3 mm. Kod svake su latice varovi duž rubova preklopa obrađeni, tj. pobrušeni (sl. 14, 15).

Slika 14. Pobrušeni varni spojevi u unutrašnjosti skulpture, u donjem dijelu latice. Točka u kojoj se latice spajaju ojačana je varom (foto: S. M. Sunara, rujan 2017.)

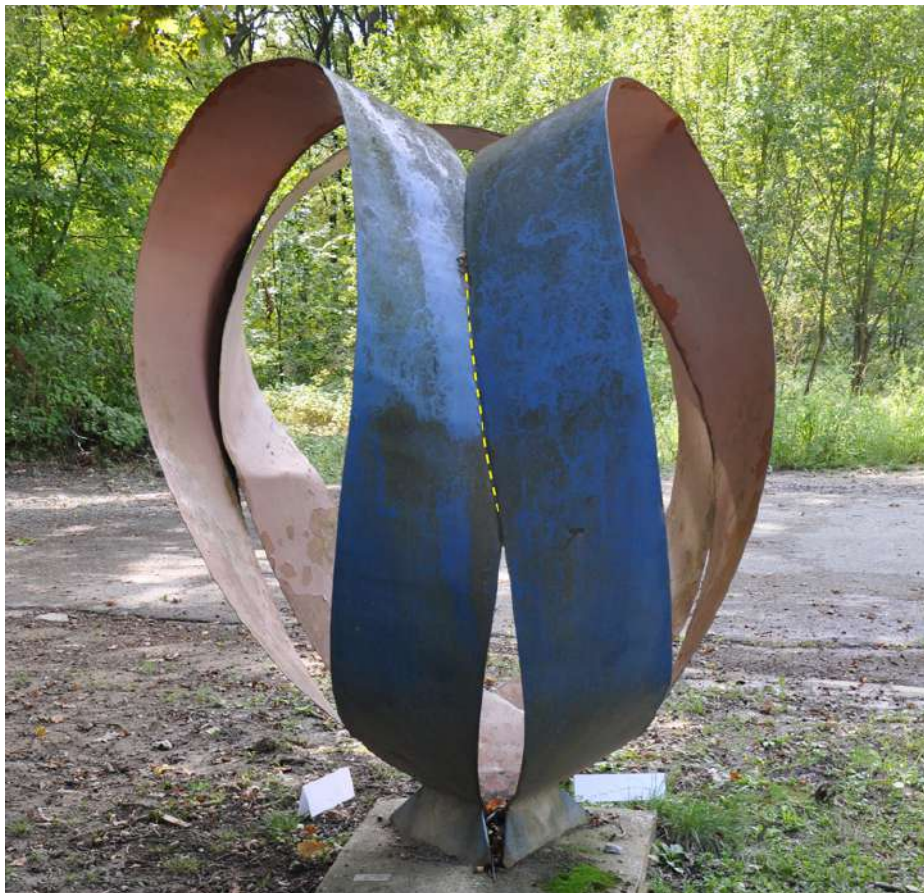
Trake su raspoređene tako da je svaka podvučena pod onu sljedeću; varni spoj se nalazi s vanjske strane skulpture (sl. 16). Var nije obrađen/pobrušen.

Slika 16. Var na spoju dviju latica označen je isprekidanom žutom linijom (foto: S. M. Sunara, rujan 2017.)

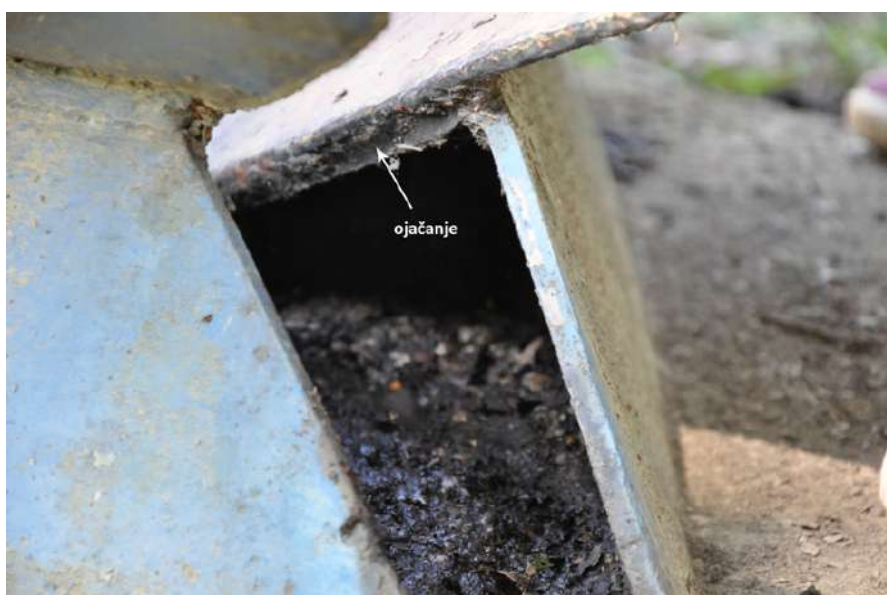
Na preklapljene krajeve čeličnih traka s donje su strane zavarene čelične ploče koje dodatno učvršćuju taj dio skulpture (sl. 17). Debljina metalnog nosioca u tom dijelu iznosi 15 mm.

Slika 17. Ojačanje u donjem dijelu laticе (foto: S. M. Sunara, rujan 2017.).

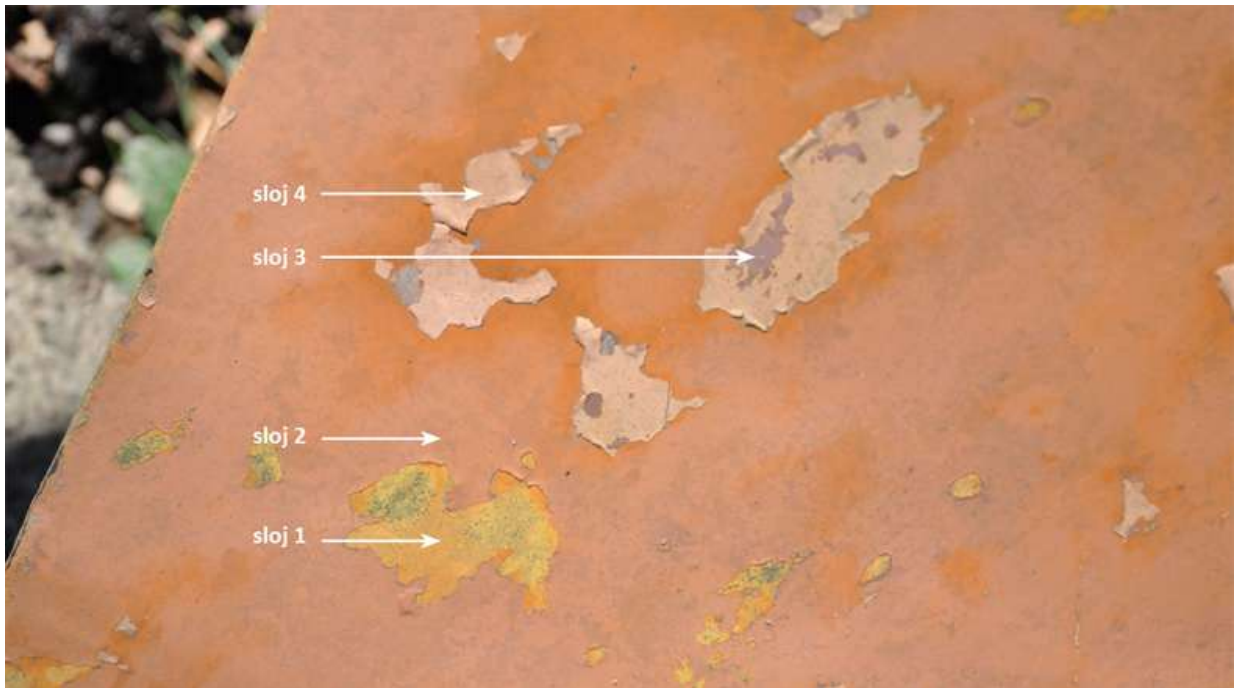
Vizualnim pregledom skulpture detektirani su višestruki premazi: četiri premazna sloja na unutrašnjoj strani latica (sl. 20) i dva na njihovoj vanjskoj strani (sl. 21).

Slika 20. Golim se okom na unutrašnjoj strani latica mogu razlučiti četiri premaza (grafički prikaz: S. M. Sunara)

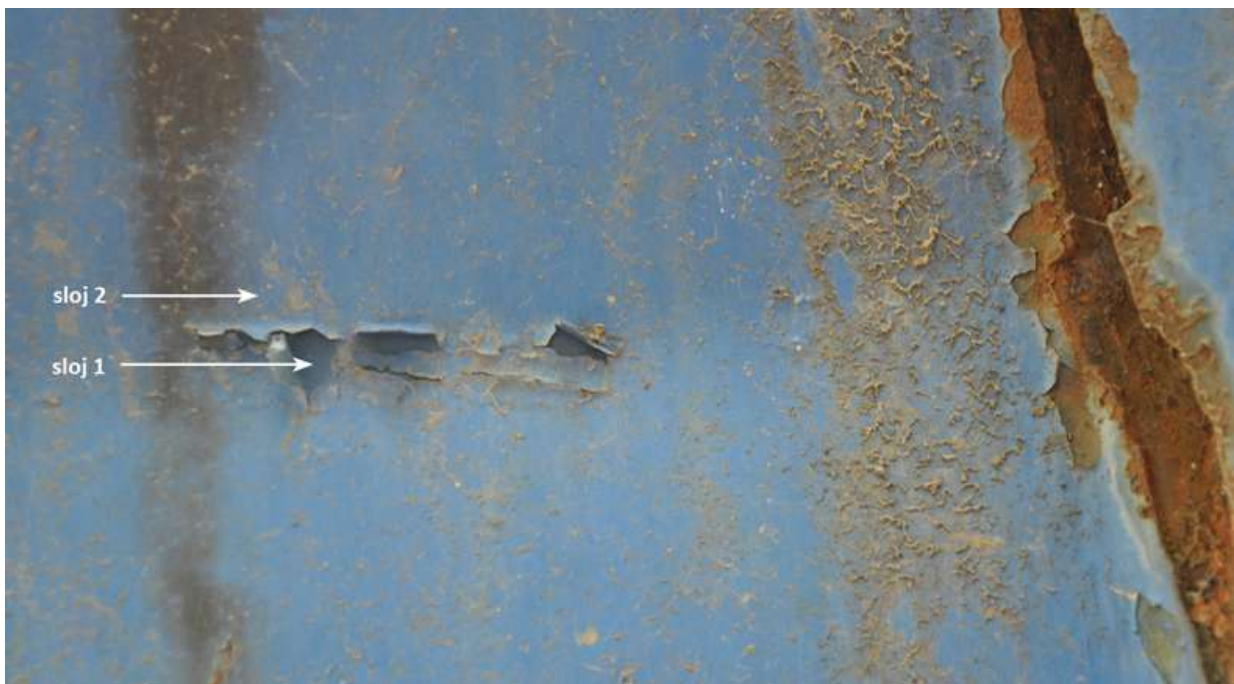
Slika 21. Golim se okom na vanjskoj strani latice mogu razlučiti dva premaza (grafički prikaz: S. M. Sunara)

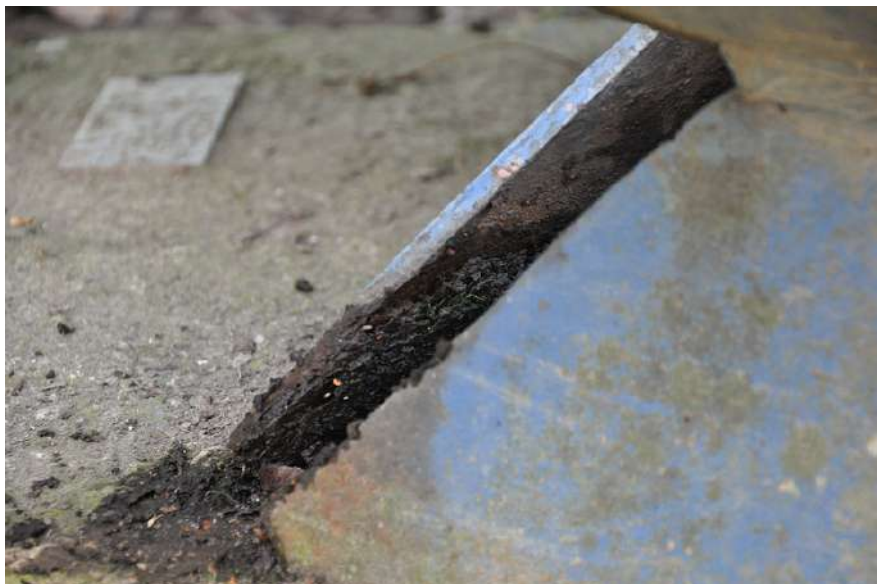
Vizualnim pregledom nije bilo moguće utvrditi koliko premaznih slojeva ima na metalnoj bazi. Za pretpostaviti je da unutrašnja strana elemenata koji tvore bazu nije obojena (sl. 22).

Slika 22. Unutrašnja strana baze vjerojatno nije obojena (foto: S. M. Sunara, rujan 2017.)

Oštećenja uzrokovana korozijom prisutna su na mjestima napuknuća varnih spojeva između elemenata koji tvore latice (sl. 60) bazi. Unutrašnja strana elemenata koji tvore bazu u cijelosti je zahvaćena korozijom (sl. 23). Veliki problem predstavlja taloženje lišća, grančica i plodova s obližnjeg hrasta u donjem dijelu skulpture; razlaganjem organskog materijala nastaje humus koji zadržava vlagu i ubrzava koroziju. Korozija je prisutna i na vanjskoj strani elemenata koji tvore bazu, osobito u zoni kontakta s betonskim podestom (sl. 67).

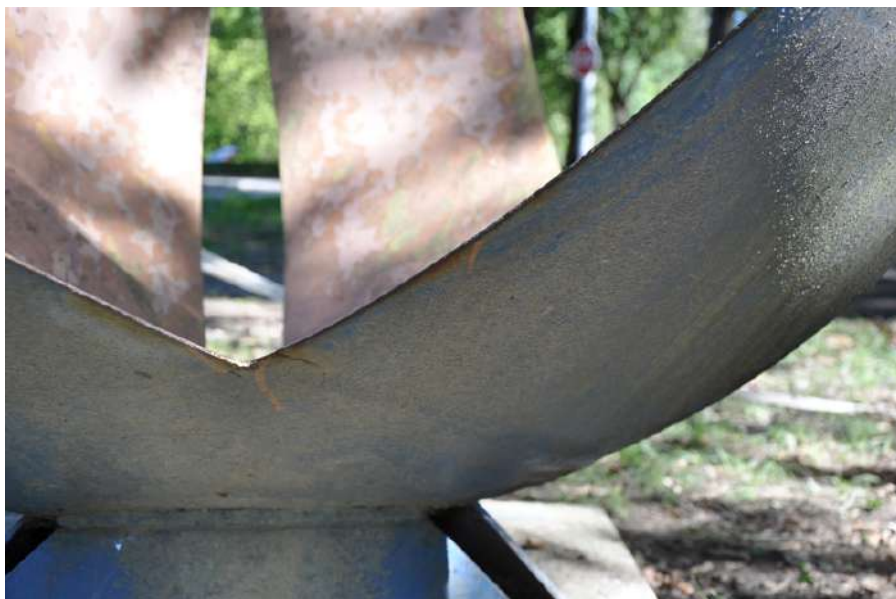
Ne može se pouzdano odrediti kojim su redoslijedom nanесeni završni premazi: jesu li prvo obojene vanjske ili unutrašnje plohe. U unutrašnjosti skulpture vide se tragovi plave boje (sl. 23). S vanjske strane, u donjem dijelu, vide se cjedine ružičaste boje kojom je premazana unutrašnjost skulpture (sl. 24). Moguće je da je završni premaz najprije nanесen na vanjske plohe, zatim na unutrašnje, a da su potom plavom bojom premazane gornje plohe latica na preklopima u unutrašnjosti skulpture (sl. 23, 25).

Slika 24. Cjedine ružičaste boje na vanjskoj strani latica (foto: S. M. Sunara, rujan 2017.)

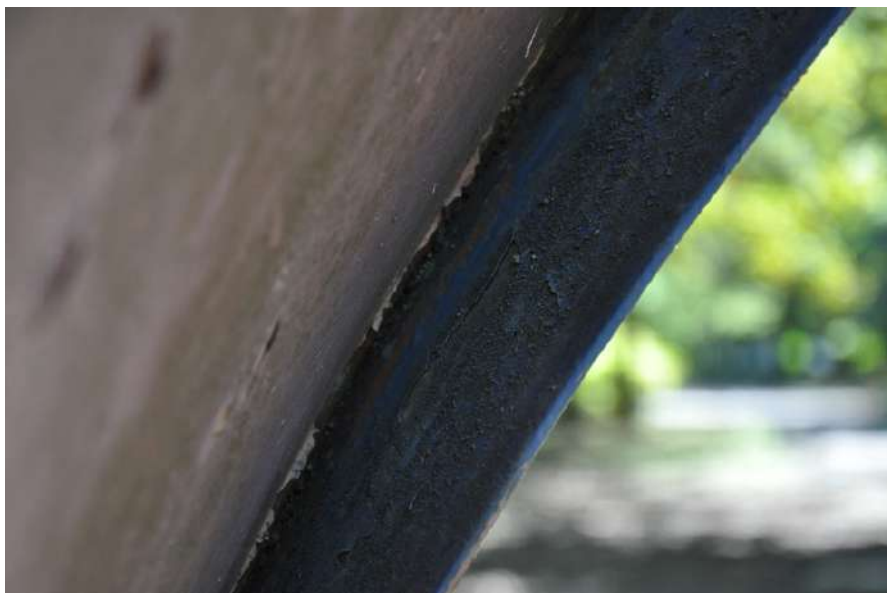
Slika 25. Gornja ploha latica u unutrašnjosti skulpture obojena je plavom bojom (foto: S. M. Sunara, rujan 2017.)

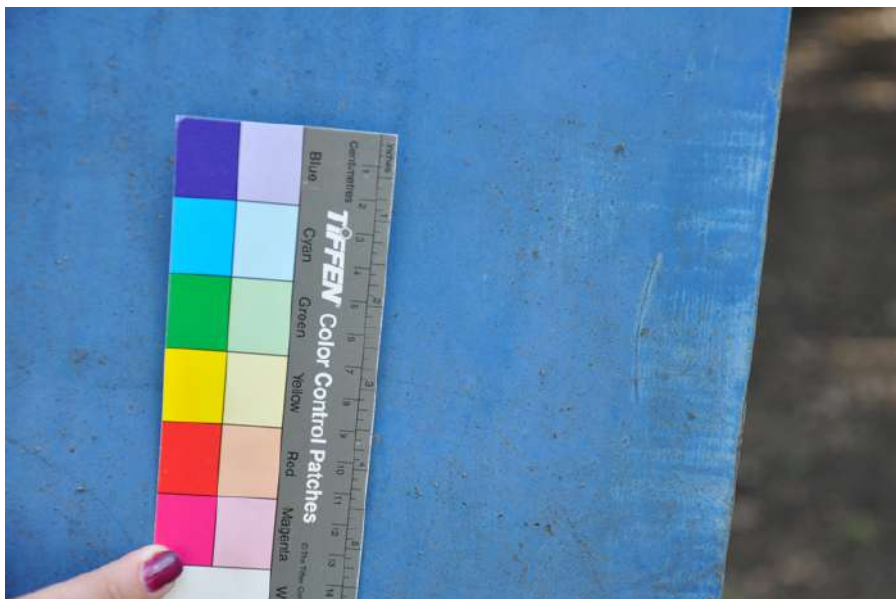
Pod kosim se svjetlom vidi da je najgornji premaz na skulpturu nanesen kistom. U sloju te boje na više su mjesta ostale zarobljene dlačice koje su ispale iz ličilačkog kista (sl. 26). Potezi kista uglavnom idu usporedno s dužom stranicom latica, a ne poprečno na nju.

Slika 26. Uz desni rub latice vidi se dlačica koja je ispala iz ličilačkog kista (foto: S. M. Sunara, rujan 2017.).
Boja je u rubnome dijelu latice isprana/stanjena, pa su jasno uočljivi potezi kista

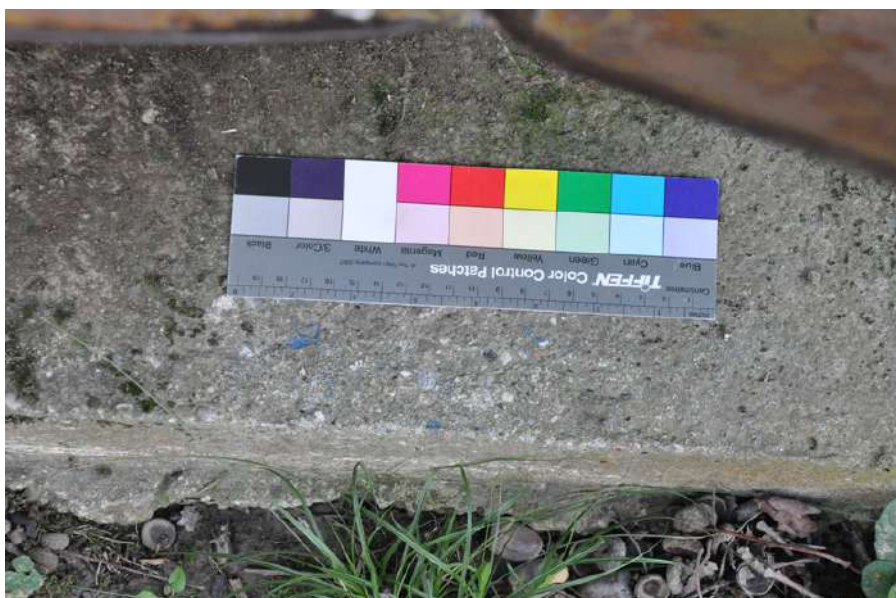
Nije moguće odrediti jesu li premazi na skulpturu nanесeni prije ili nakon njezina postavljanja na sadašnju lokaciju. Na betonskom su postamentu vidljive kapljice plave i ružičaste boje koje, barem vizualno, odgovaraju najgornjem premazu na skulpturi (sl. 27–28). To bi moglo značiti da skulptura ima dvije kronološke faze, odnosno da je jedan namaz naknadno nanesen, i to na licu mjesta.

Slika 27. Kapljice plave boje na betonskom postamentu (foto: S. M. Sunara, rujan 2017.)

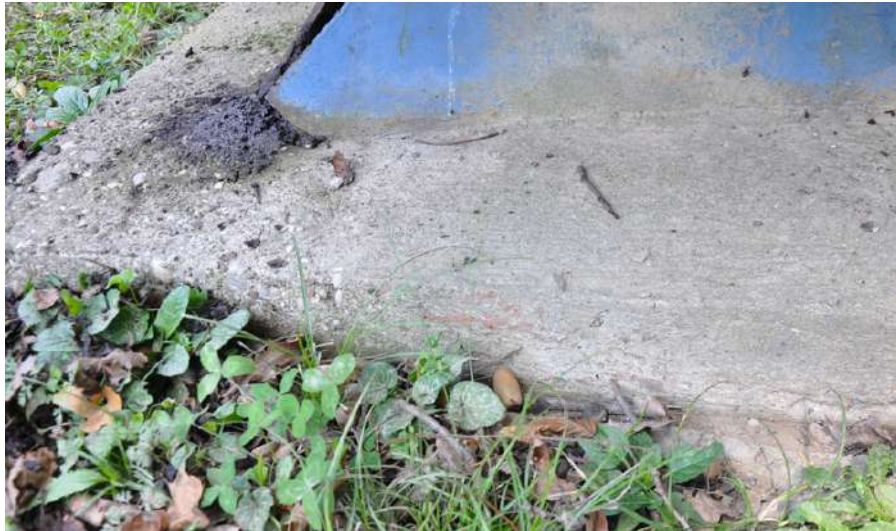
Slika 28. Na bočnoj strani postamenta vide se tragovi ružičasto-crvene boje (foto: S. M. Sunara, rujan 2017.)

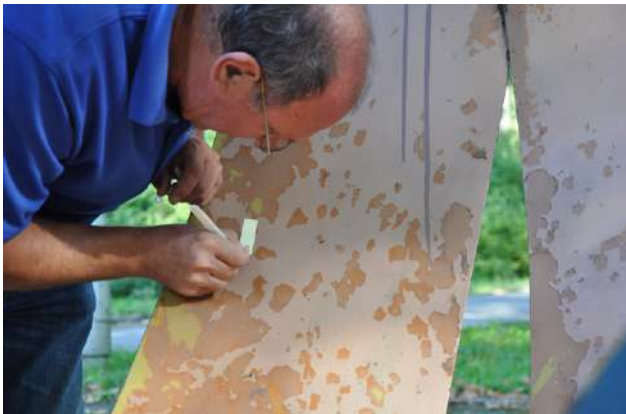
Uzorkovanje premaznih slojeva obavljeno je u dva navrata. U okviru 2. konzervatorsko-restauratorske radionice u Parku skulptura Željezare Sisak, dr. sc. Ivica Ljubekov uzeo je uzorak s unutrašnje strane elementa 1 (sl. 29, 30).²³ U okviru 4. konzervatorsko-restauratorske radionice u Parku skulptura Željezare Sisak, Sagita Mirjam Sunara uzela je dva uzorka: jedan s unutrašnje strane elementa 3 (sl. 31, 32),²⁴ a drugi s vanjske strane elementa 2, tik uz var koji povezuje taj element s elementom 3 (sl. 33, 34).²⁵

Slika 29. (LIJEVO) Pozicija na kojoj je uzorkovanje obavljeno 2013. godine (foto: S. M. Sunara, rujan 2013.)

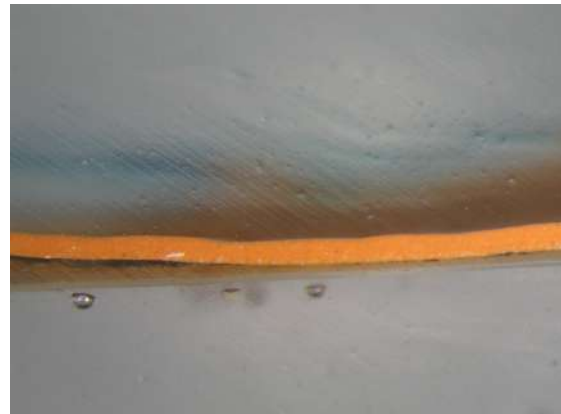
Slika 30. (DESNO) Mikropresjek uzorka s prethodne slike (foto: I. Ljubekov, ožujak ili travanj 2014.)

Uzorak uzet 2013. godine zahvatio je samo jedan premazni sloj na unutrašnjoj strani latice. Sloj ima homogenu strukturu. U narančastoj matrici vidljiva su sitna zrnca crvene boje. Uz jedan (gornji?) rub sloja primjetno je svjetlije obojenje. Moguće je da se radi o uzorku sloja koji je na **sl. 20** označen brojkom 2, i koji je u gornjem dijelu sloja diskolorirao.

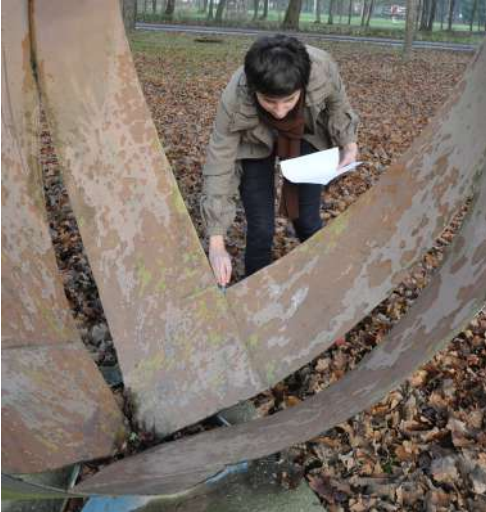
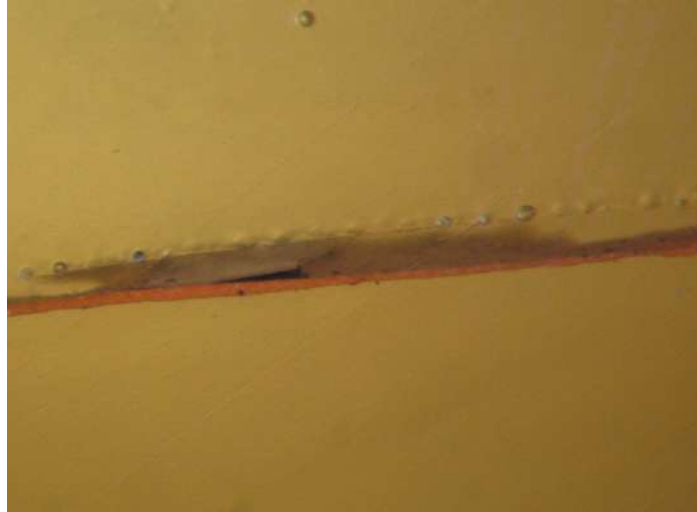
Slika 31. (LIJEVO) Pozicija na kojoj je uzorkovanje obavljeno 2015. godine (foto: T. Tomšič, prosinac 2015.)

Slika 32. (DESNO) Mikropresjek uzorka s prethodne slike (foto: S. M. Sunara, siječanj 2016.)

U uzorku koji je 2015. godine uzet s unutrašnje strane skulpture vidljiva su samo dva sloja. Donji sloj je deblji, narančaste boje i homogene strukture. Gornji sloj je tanak, blijedoružičaste boje.

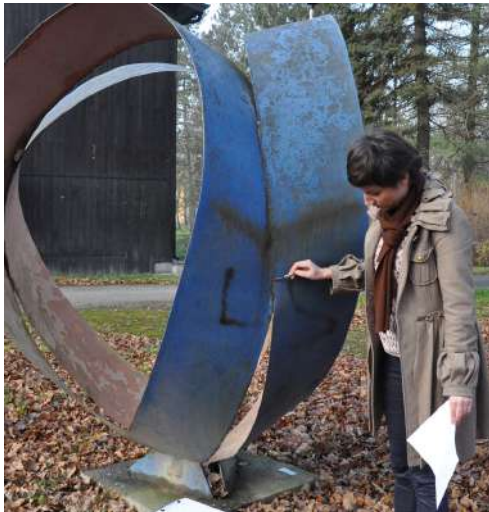
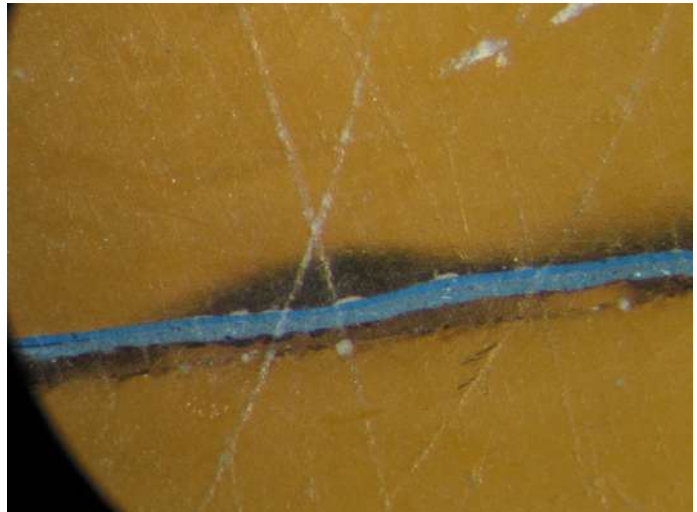
Slika 33. (LIJEVO) Pozicija na kojoj je uzorkovanje obavljeno 2015. godine (foto: T. Tomšič, prosinac 2015.)

Slika 34. (DESNO) Mikropresjek uzorka s prethodne slike (foto: S. M. Sunara, siječanj 2016.)

Uzorak koji je 2015. godine uzet s vanjske strane skulpture zahvatio je dva premaza plave boje: donji je svjetliji i deblji, a gornji dvostruko tanji i ima intenzivnije plavo obojenje.

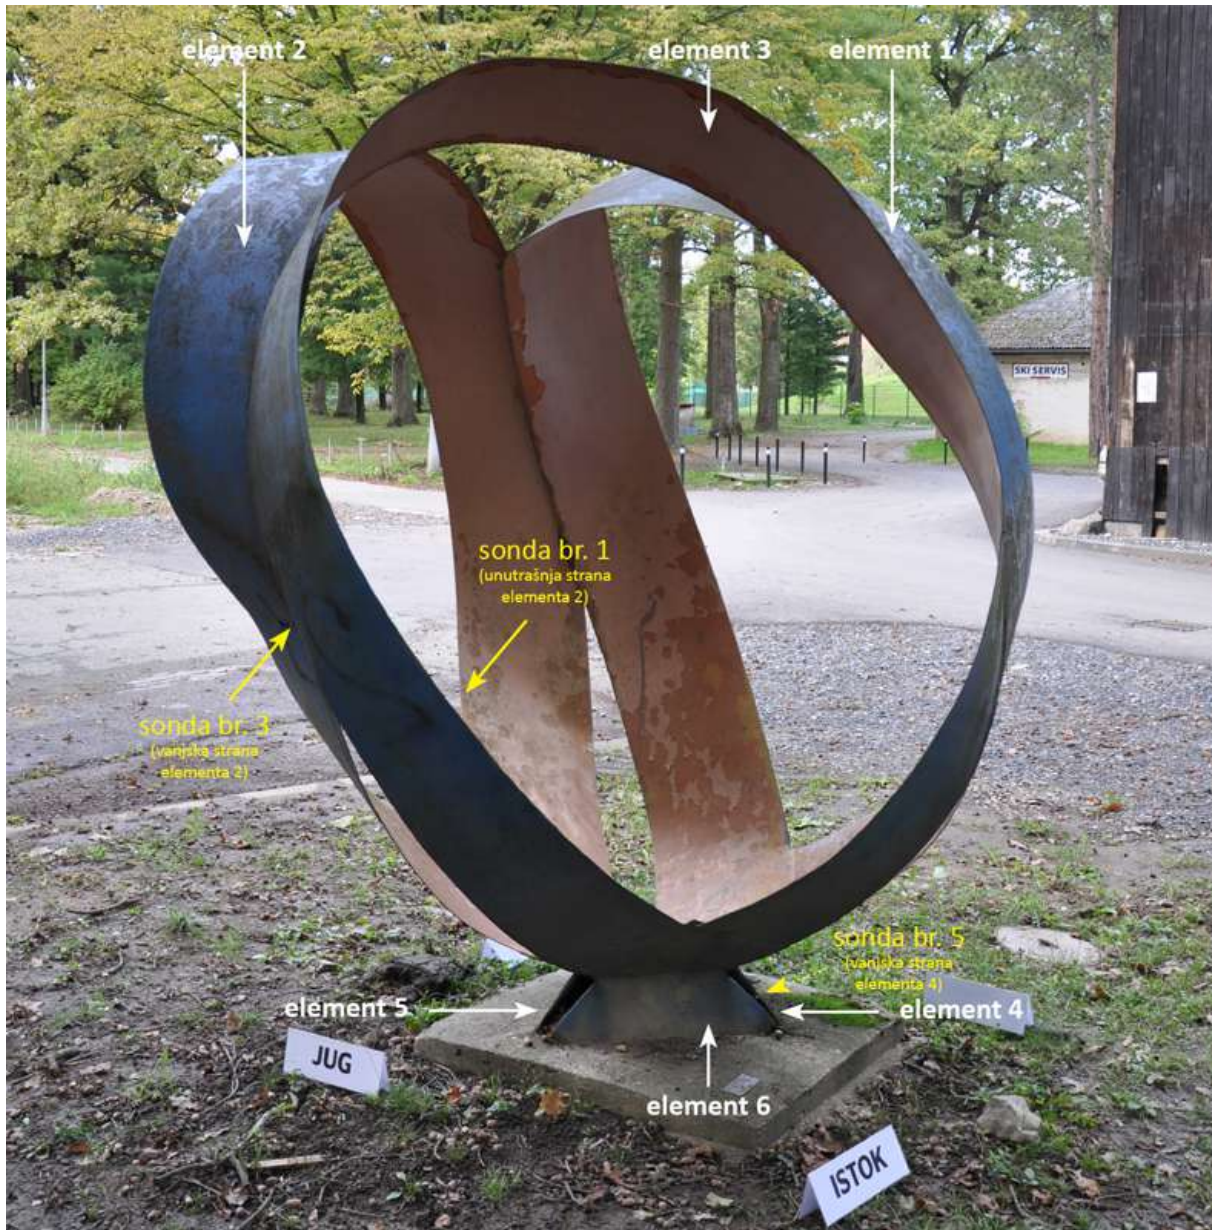
Slika 35. Pozicije na kojima su otvorene sonde: **sonda br. 1** – unutrašnja strana elementa 2, **sonda br. 3** – vanjska strana elementa 2, **sonda br. 5** – vanjska strana elementa 4 (grafički prikaz: S. M. Sunara)

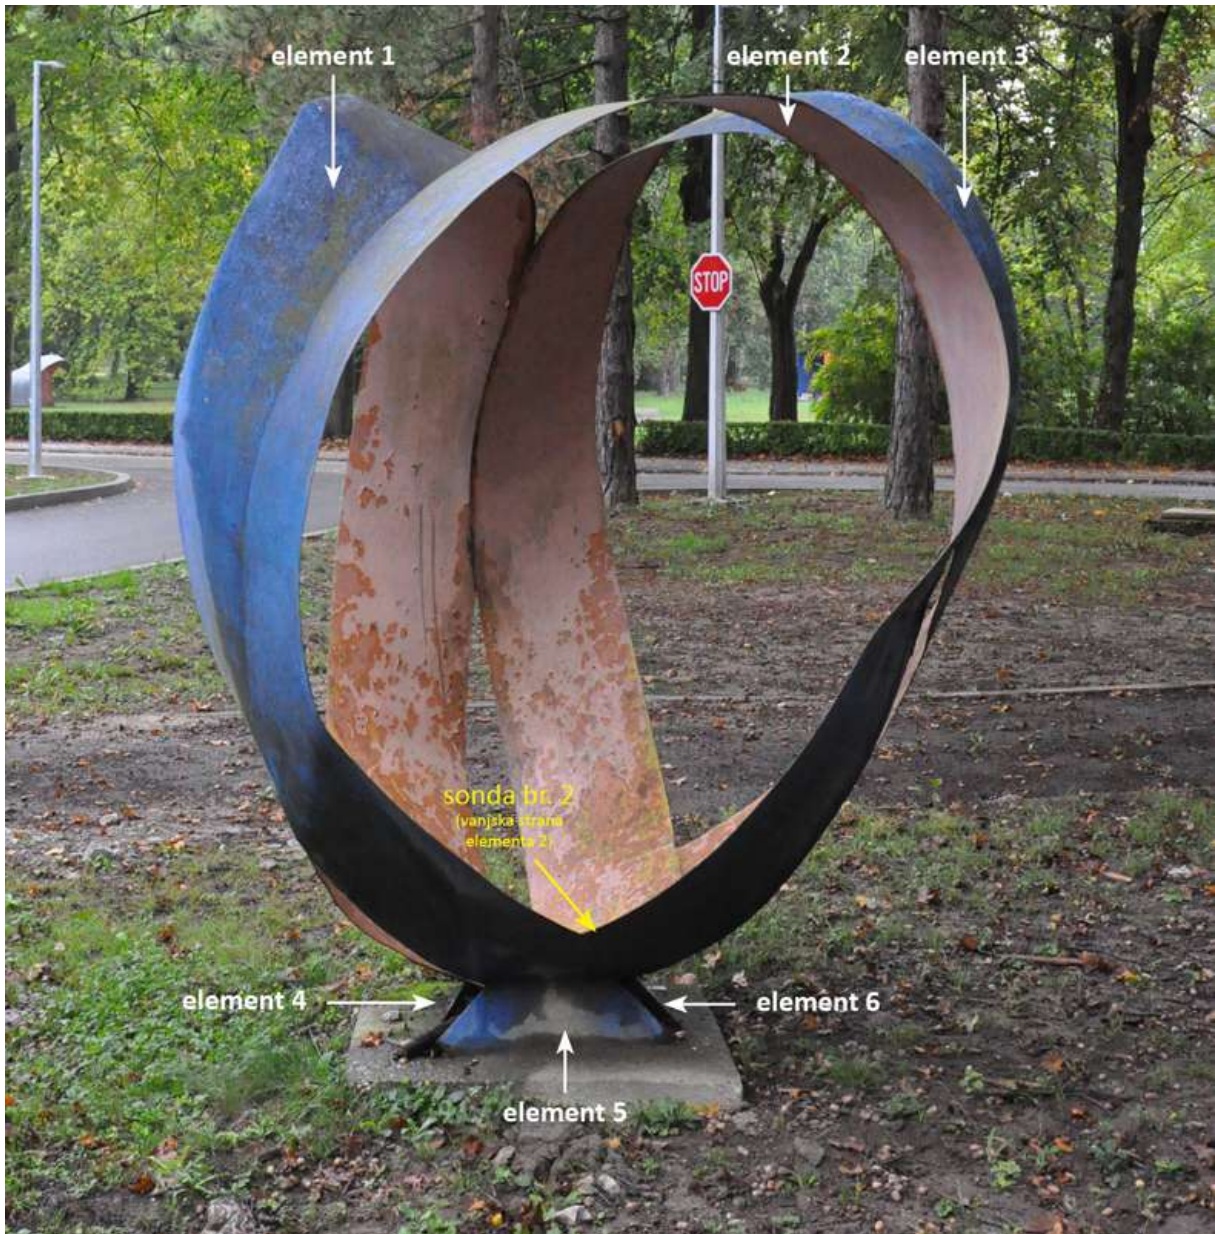
*Slika 36. Pozicije na kojima su otvorene sonde: **sonda br. 2** – vanjska strana elementu 2 (grafički prikaz: S. M. Sunara)*

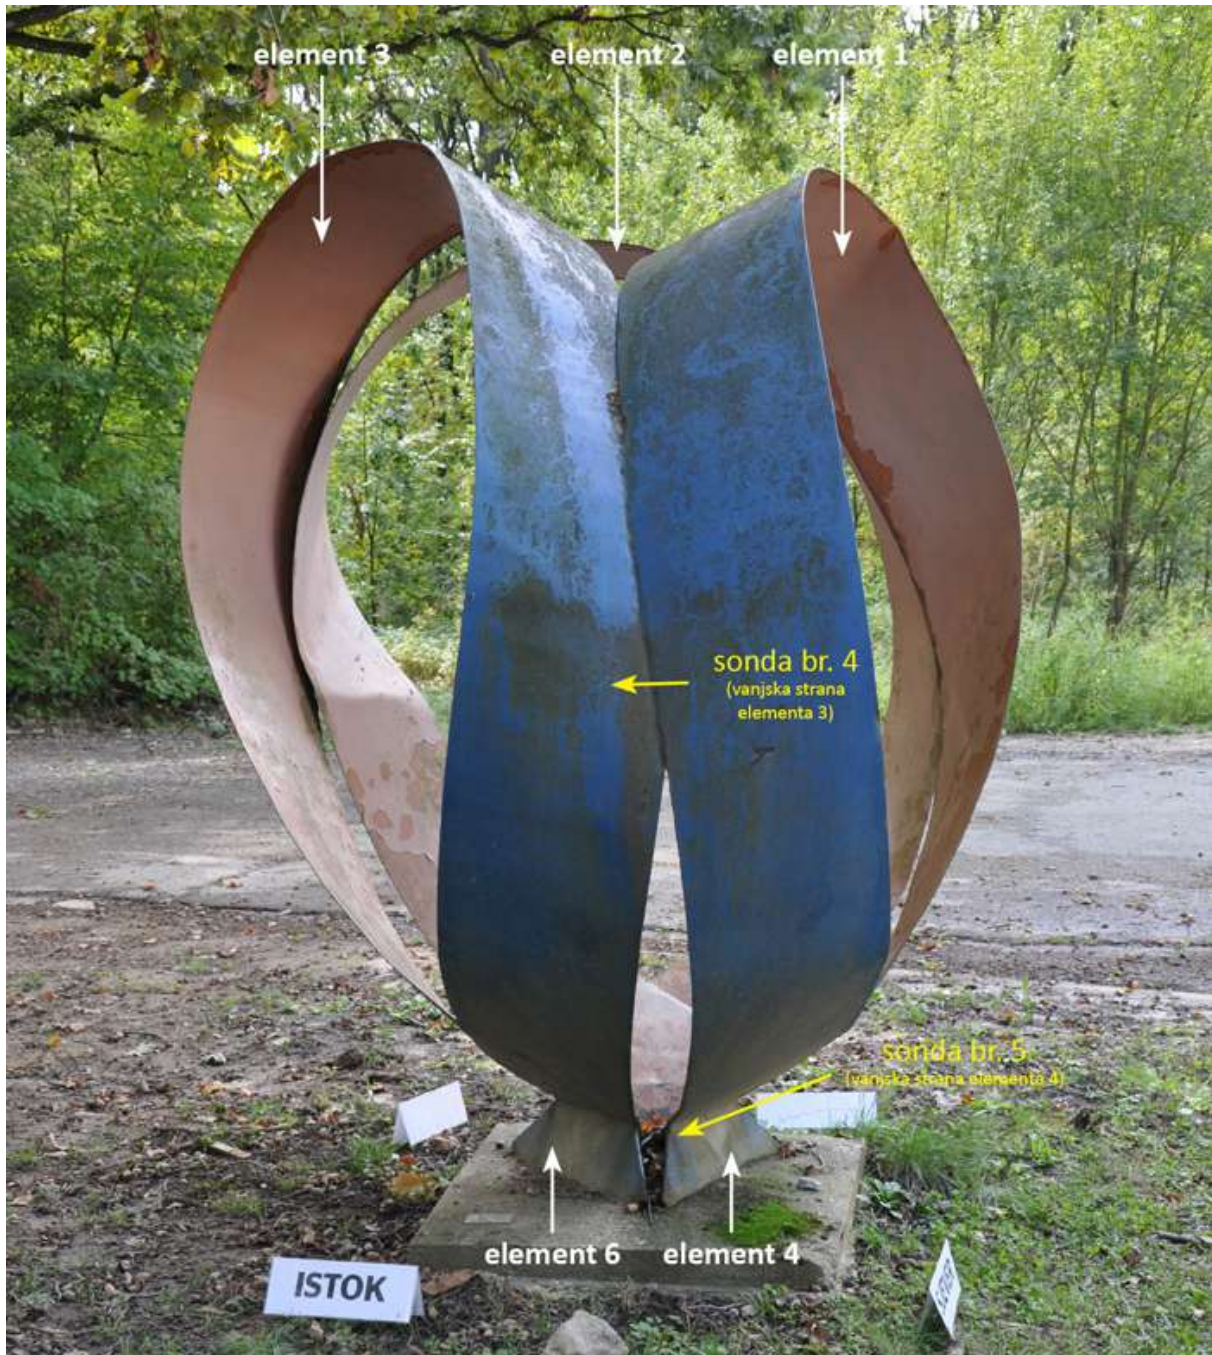
Slika 37. Pozicije na kojima su otvorene sonde: sonda br. 4 – vanjska strana elementa 3, sonda br. 5 – vanjska strana elementa 4 (grafički prikaz: S. M. Sunara)

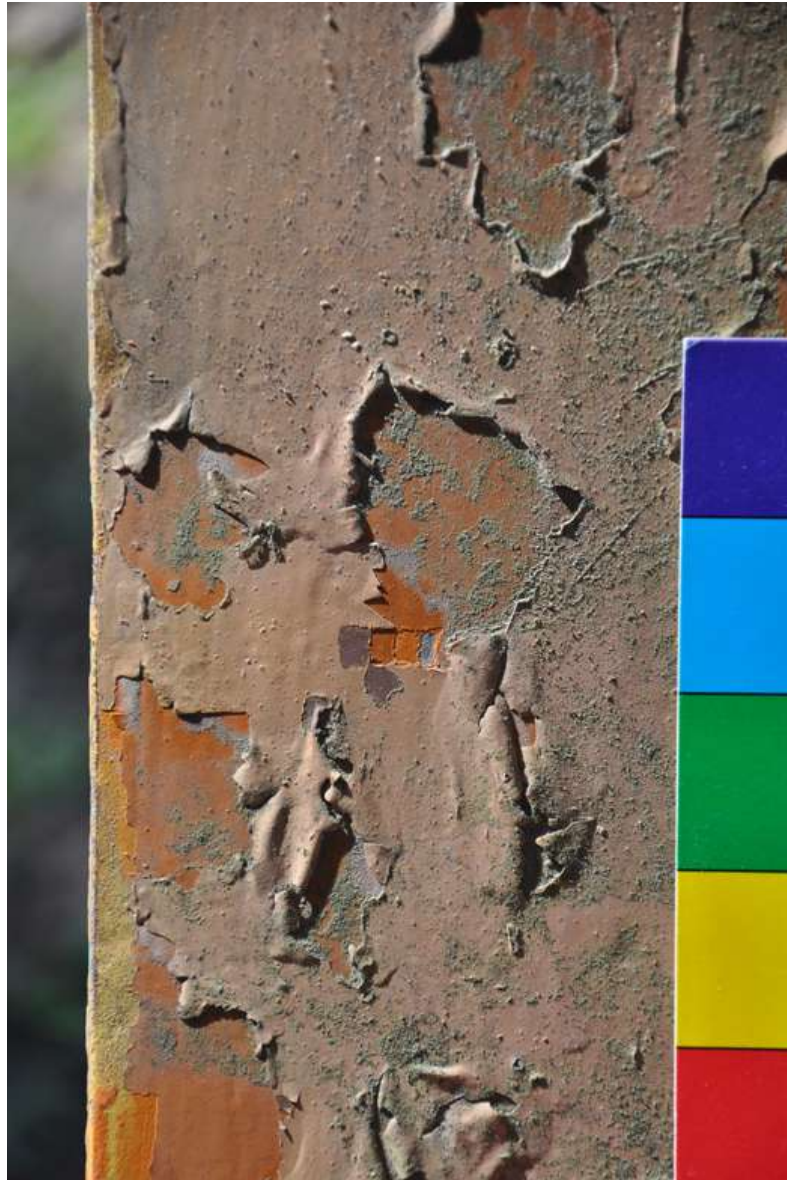
Sonda br. 1 potvrdila je da na unutrašnjoj strani latica postoje četiri premaza (**sl. 38**). Dva najdonja sloja su narančaste boje: donji je svjetliji, a gornji tamniji. Moguće je da ti slojevi pripadaju temeljnom/antikorozijskom premazu.²⁶ Iznad dvaju slojeva narančaste boje nalaze se još dva sloja: donji je pastelnojubičast, a gornji ružičast. Po svemu sudeći, ta dva sloja predstavljaju završni premaz. Postoje dvije mogućnosti: (1) radi se o dva sloja istoga premaza / iste boje, ali je gornji sloj diskolorirao zbog izloženosti Sunčevoj svjetlosti; (2) radi se o dva različita kronološka sloja – donji je izvoran, a gornji naknadno nanesen.

Slika 38. Makrosnimak sonde br. 1. Zdesna nalijevo: (0) metalni nosioc, (1) premaz svijetlonarančaste boje (temeljni premaz?), (2) premaz tamnonarančaste boje (temeljni premaz?), (3) sloj pastelnojubičaste boje (završni premaz), (4) sloj ružičaste boje (završni premaz) (foto: S. M. Sunara, rujan 2017.)

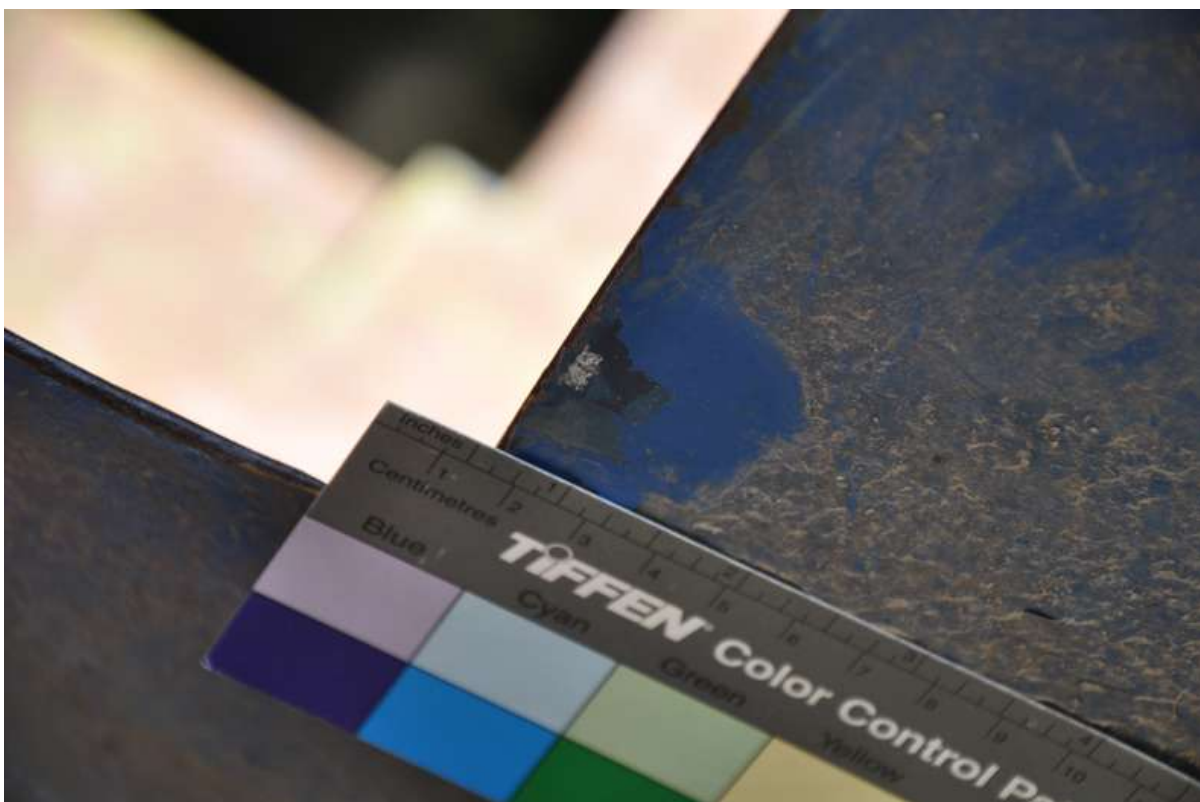
Sonde br. 2, 3 i 4 otkrile su postojanje triju slojeva plave boje na vanjskoj strani latica (sl. 39–41). Najdonji je sloj zagasitoplave, tj. modre boje.²⁷ Iznad njega se nalazi sloj plavkastosive boje, oštećen zbog dugotrajne izloženosti atmosferilijama. Površina toga sloja je bez sjaja, blago hrapava, s vidljivim bijelim ili sivkastim zrcima.²⁸ Iznad toga sloja nalazi se premaz intenzivnije plave boje. Sve tri sonde pokazale su da na vanjskim ploham latica nema narančastih premaznih slojeva kakve nalazimo u unutrašnjosti skulpture.

Slika 39. Makrosnimak sonde br. 2. Uz lijevi rub čelične trake vidi se (0) sivkasta površina metalnoga nosioca. Desno i iznad te zone vidljiv je (1) premaz zagasitoplave boje. Još više desno i ispod te zone vidljiva je

(2) plavkastosiva boja drugoga premaza, a svuda okolo (3) plava boja najgornjega premaza
(foto: S. M. Sunara, rujan 2017.)

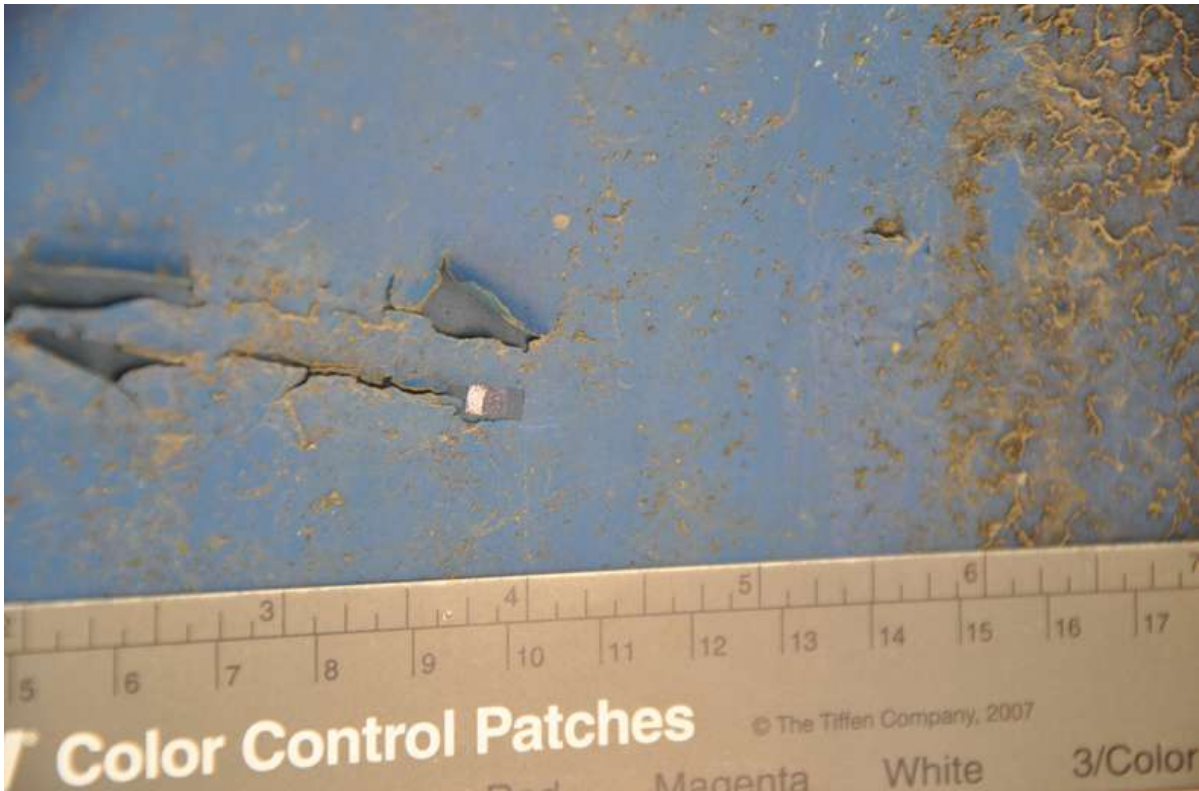
Slika 40. Makrosnimak sonde br. 3. Slijeva nadesno: (0) metalni nosioc, (1) sloj zagasitoplave boje, (2) sloj plavkastosiva boje, (3) sloj intenzivnije plave boje (foto: S. M. Sunara, rujan 2017.)

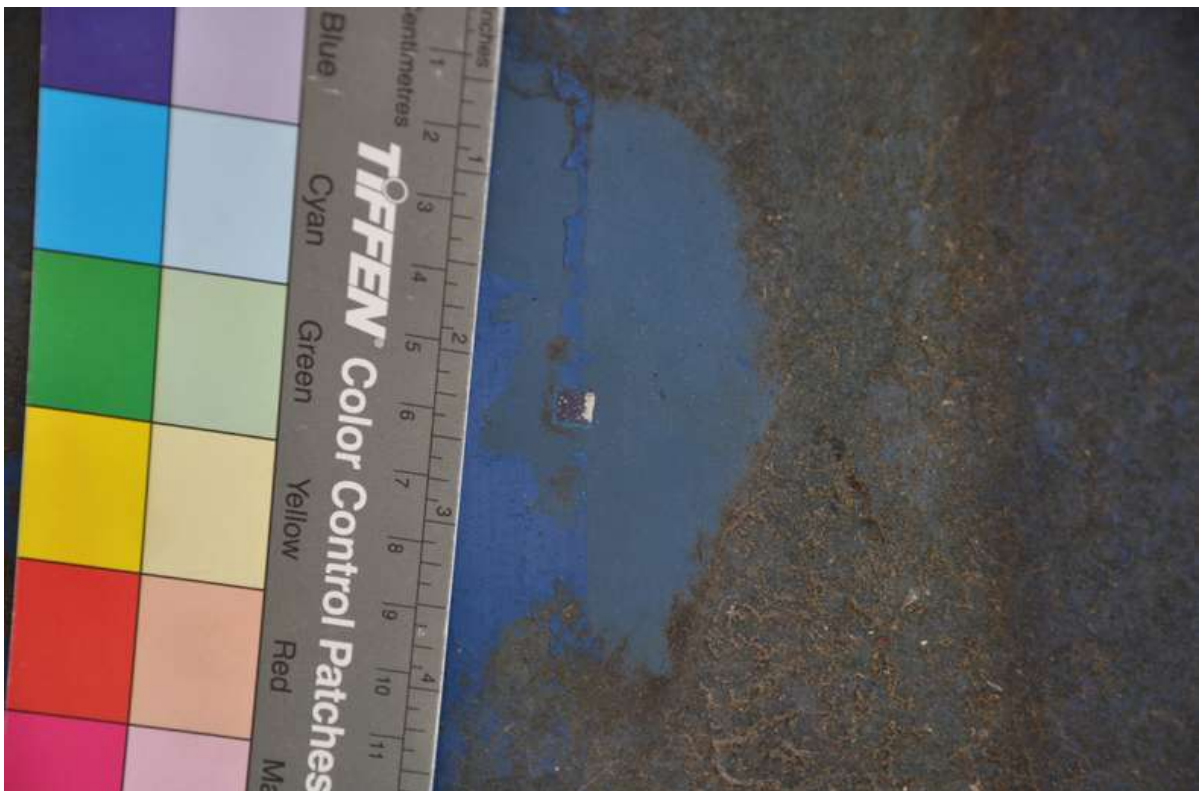
Slika 41. Makrosnimak sonde br. 4. U sredini fotografije vidi se (0) sivkasta boja metalnoga nosioca. Lijevo od te zone vidi se (1) sloj zagasitoplave boje. Lijevo od te zone te ispod i desno od gologa metala vidi se (2) sloj plavkastosive boje. Uz Tiffenovu tonsku skalu vidi se (3) sloj završnoga premaza (foto: S. M. Sunara, rujan 2017.)

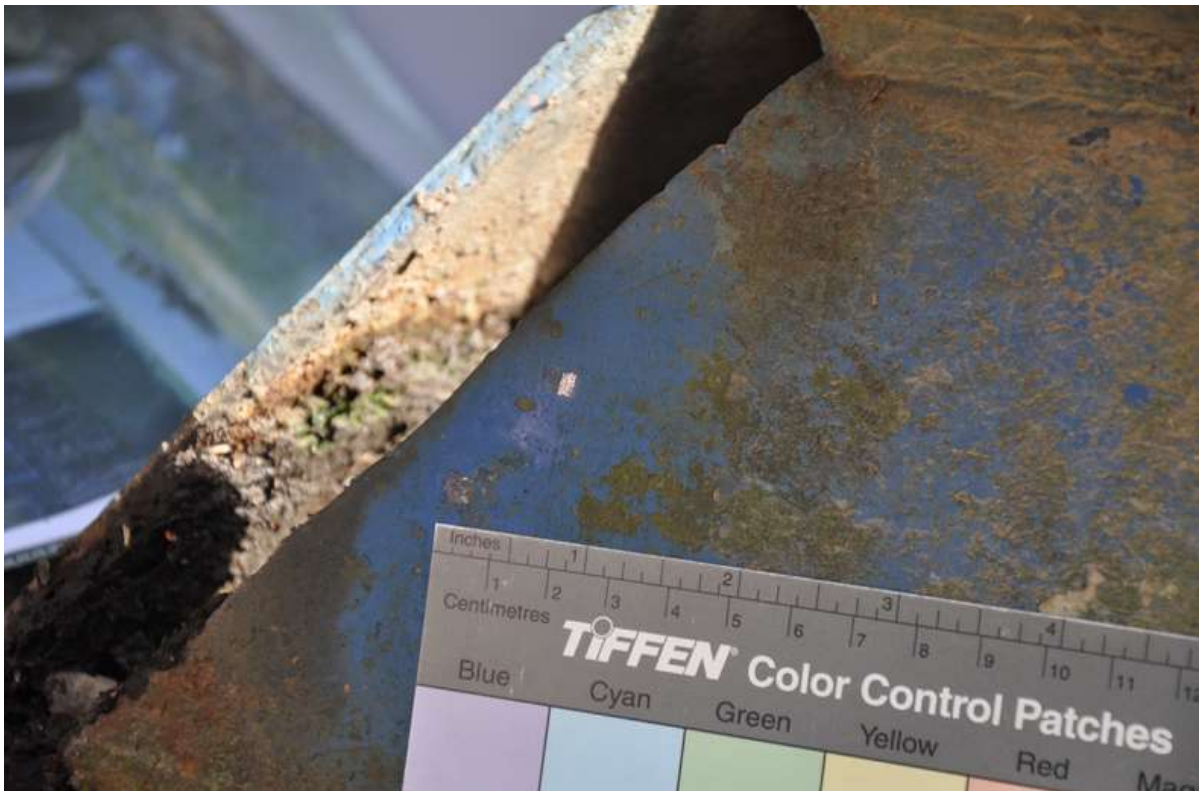
Kako bi se utvrdilo jesu li i elementi koji tvore bazu obojeni na isti način kao vanjska strana latica, **sonda br. 5** otvorena je u toj zoni (**sl. 42**) Utvrđeno je da na bazi postoje samo dva sloja: sloj zagasitoplave (modre) boje te sloj plave boje. Radi se o sloju koji na laticama predstavlja treći, tj. najgornji sloj.

Slika 42. Makrosnimak sonde br. 5. Otprilike po sredini fotografije vidi se (0) sivkasta boja metalnoga nosioca. Desno od te zone vidi se (1) sloj zagasitoplave boje, a svuda oko (2) sloj plave boje koji na vanjskoj strani latica tvori najgornji sloj (foto: S. M. Sunara, rujan 2017.)

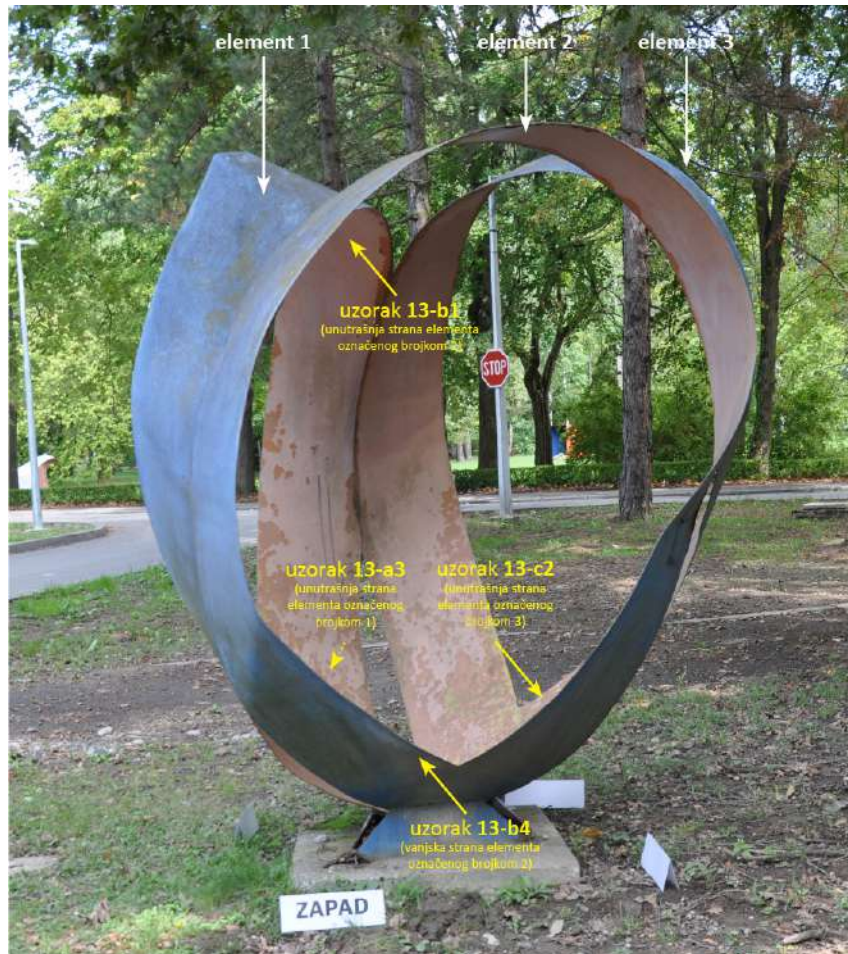
Slika 43. Pozicije s kojih su uzeti uzorci 13-a3, 13-b1, 13-b4 i 13-c2 (grafički prikaz: S. M. Sunara)
