**KONZERVATORSKO-RESTAURATORSKI ELABORAT ZA SKULPTURU *CVIJET*
AUTORICE VERE FISCHER IZ PARKA SKULPTURA NASTALIH U OKVIRU
KOLONIJE LIKOVNIH UMJETNIKA "ŽELJEZARA SISAK"**

Naručitelj: Grad Sisak, Upravni odjel za za prostorno uređenje i zaštitu okoliša

Izvođač: Umjetnička akademija Sveučilišta u Splitu, Odsjek za konzervaciju-restauraciju

Split, siječanj 2018.

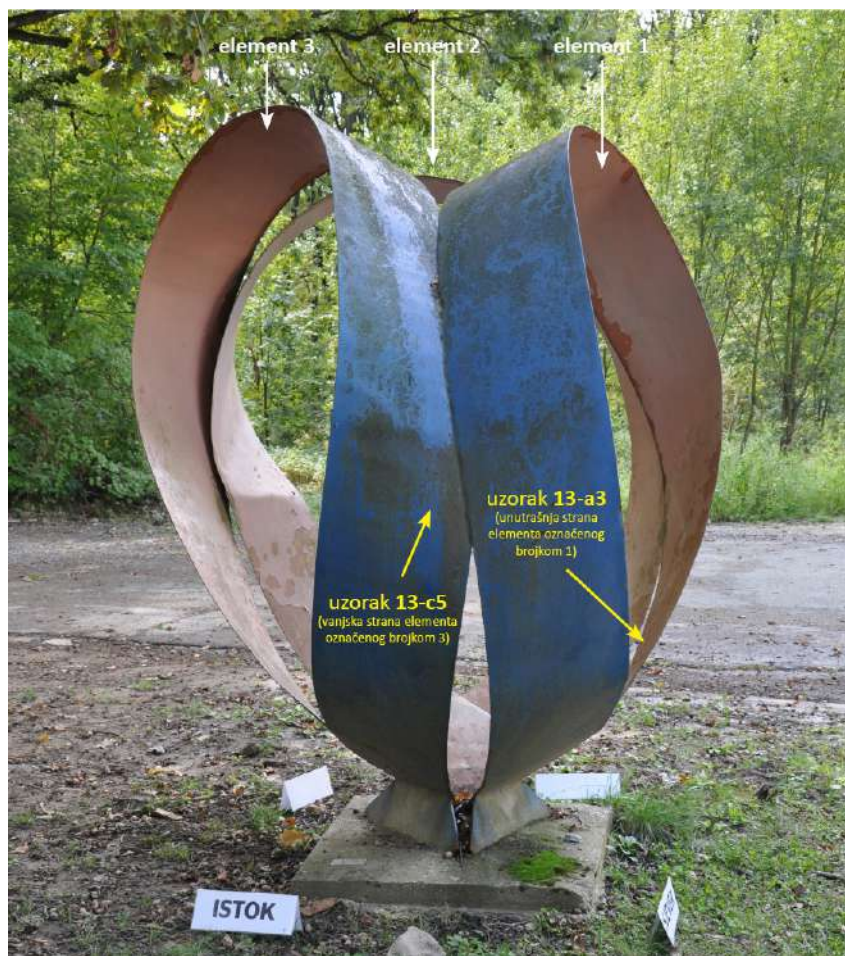
Slika 44. Pozicije s kojih su uzeti uzorci 13-a3 i 13-c5 (grafički prikaz: S. M. Sunara)

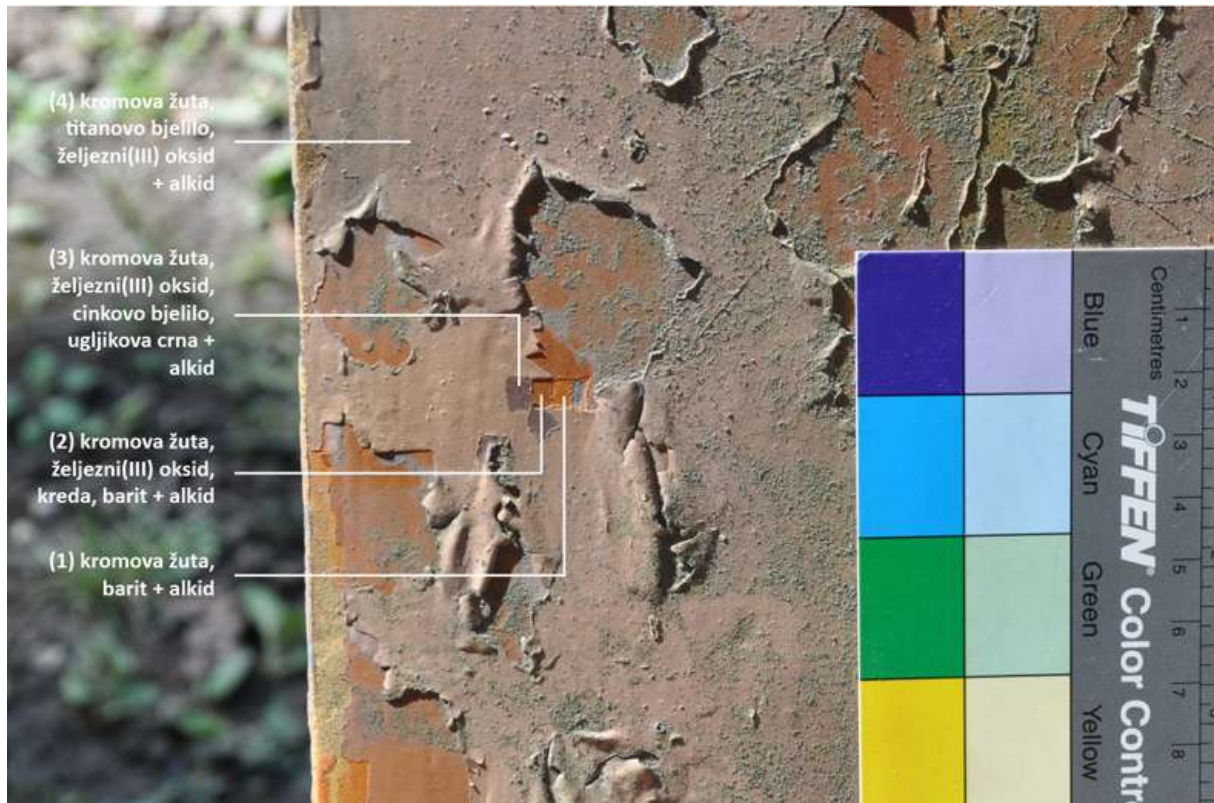
Ispitivanja su, dakle, pokazala da je vezivo u premaznim slojevima alkidna smola. **Sl. 45 i 46** prikazuju koji su pigmenti prisutni u pojedinom sloju.

Slika 45. Pigmenti i veziva u premaznim slojevima na unutrašnjim ploham latica (grafički prikaz: S. M. Sunara)

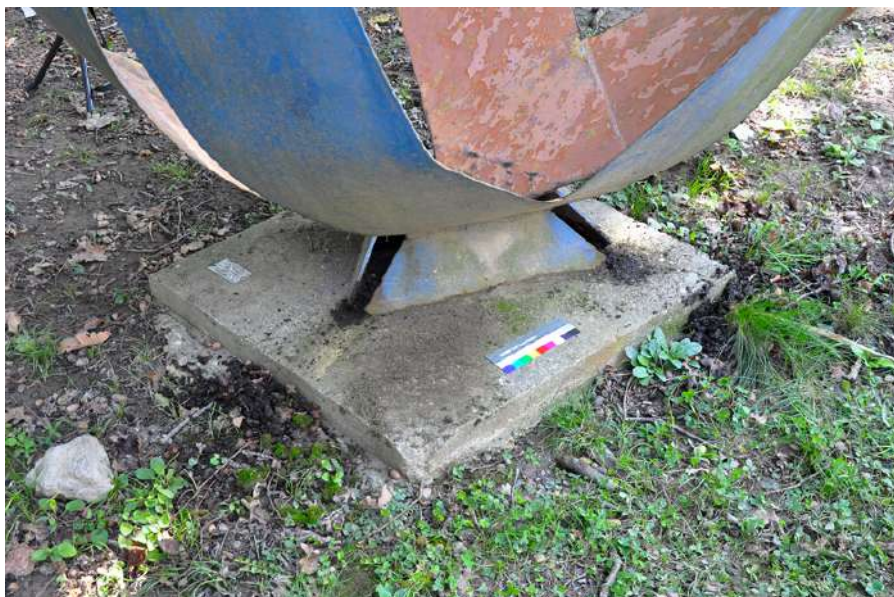
Baza skulpture duboko je uronjena u betonski podest (**sl. 47–48**). Dimenzije podesta iznose 86,3 cm x 91,7 cm. Visina dijela koji se izdiže iznad tla iznosi 6,5 cm. Podest je načinjen od Portland cementa s dodatkom sitnijeg i krupnijeg agregata. U unutrašnjem dijelu baze uočava se krupniji agregat (obluci).

Slika 47. Metalna baza skulpture ugrađena je u betonski podest; drugi načini pričvršćivanja nisu vidljivi (foto: S. M. Sunara, rujan 2017.)

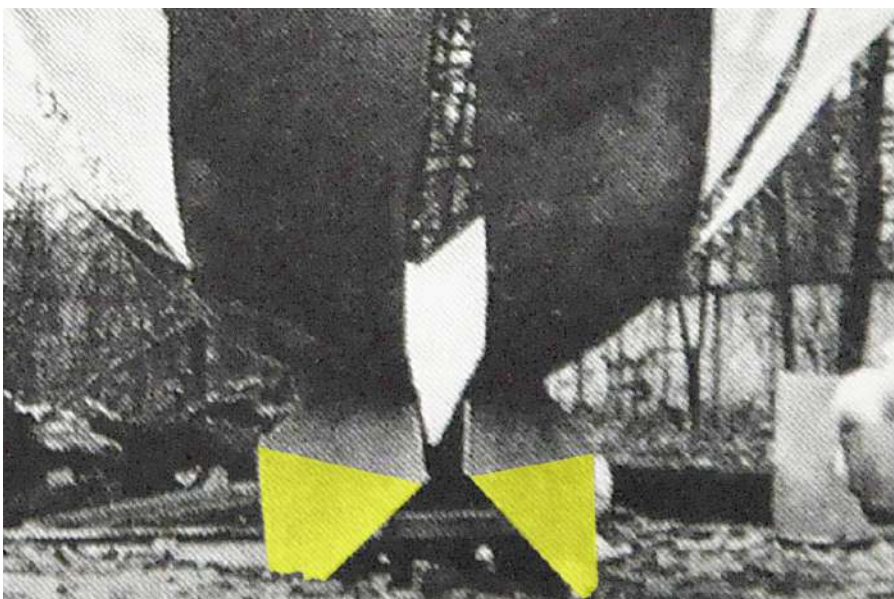
Slika 48. Uvećani i računalno obrađeni detalj arhivske snimke skulpture Cvijet (vidi sl. 9); dijelovi metalne baze označeni žutom bojom ugrađeni su u betonski podest (računalna obrada: S. M. Sunara)

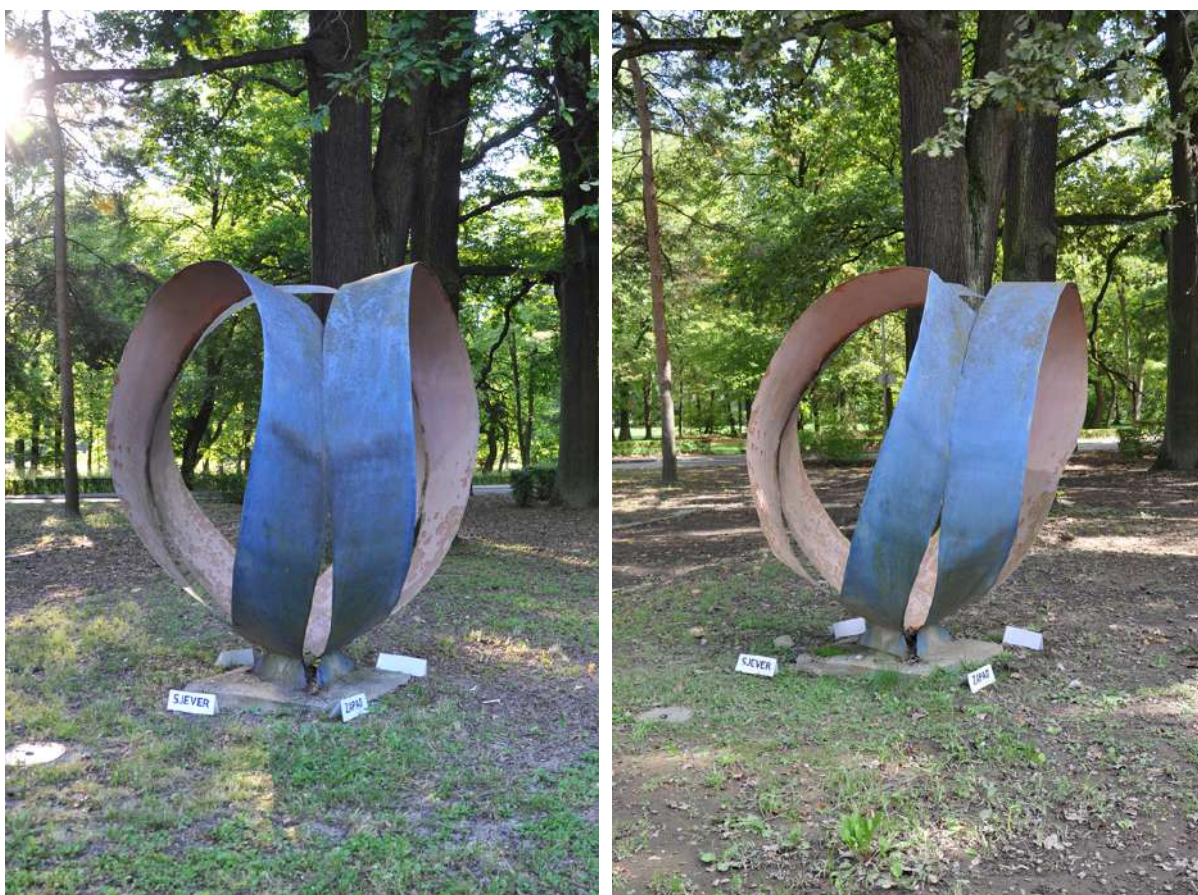
Usporedbom fotografija skulpture *Cvijet* snimljenih u lipnju 2016.²⁹ s fotografijama snimljenim u rujnu 2017., može se zaključiti da je skulptura nakon svibnja 2016. pretrpjela značajna oštećenja uslijed snažnog mehaničkog udara (sl. 49–56).

Slika 49. (LIJEVO) Vera Fischer, *Cvijet*, pogled sa sjeverozapadne strane (foto: S. M. Sunara, lipanj 2016.)

Slika 50. (DESNO) Vera Fischer, *Cvijet*, pogled sa sjeverozapadne strane (foto: S. M. Sunara, rujanj 2017.)

Oštećenja koja je skulptura pretrpjela uslijed mehaničkog udara ne mogu se sanirati *in situ*: radove treba obaviti u zatvorenom prostoru, što znači da skulpturu treba demontirati. Obavljanje radova u zatvorenom prostoru ima još jednu prednost: tamo je jednostavnije ponovno povezati sve elemente u cjelinu. Ne manje važno, proizvođači temeljnih i završnih (pokrivnih) premaza jamče postojanost svojih proizvoda i njihovu otpornost na okolišne uvjete samo ako se premazi nanesu pri odgovarajućoj temperaturi i relativnoj vlažnosti zraka, što u vanjskom okruženju nije moguće postići.

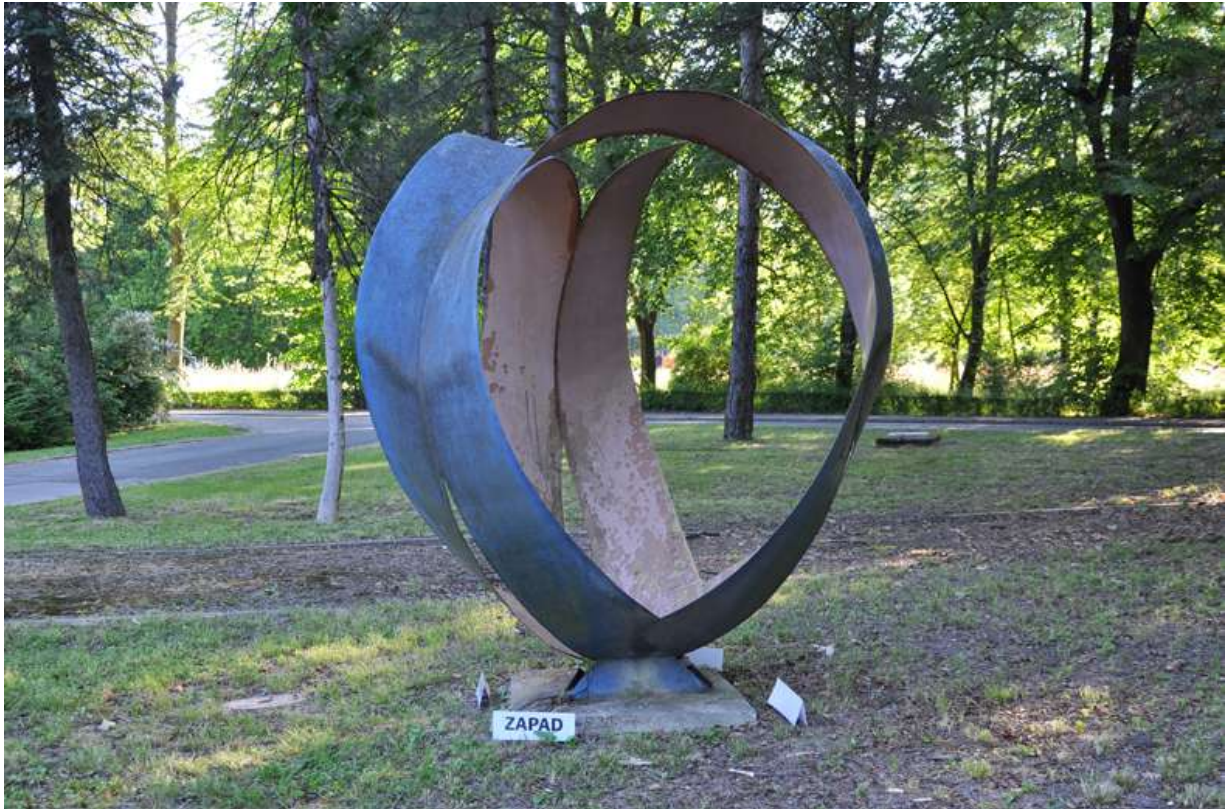
Slika 51. Vera Fischer, Cvijet, pogled sa zapadne strane (foto: S. M. Sunara, lipanj 2016.)

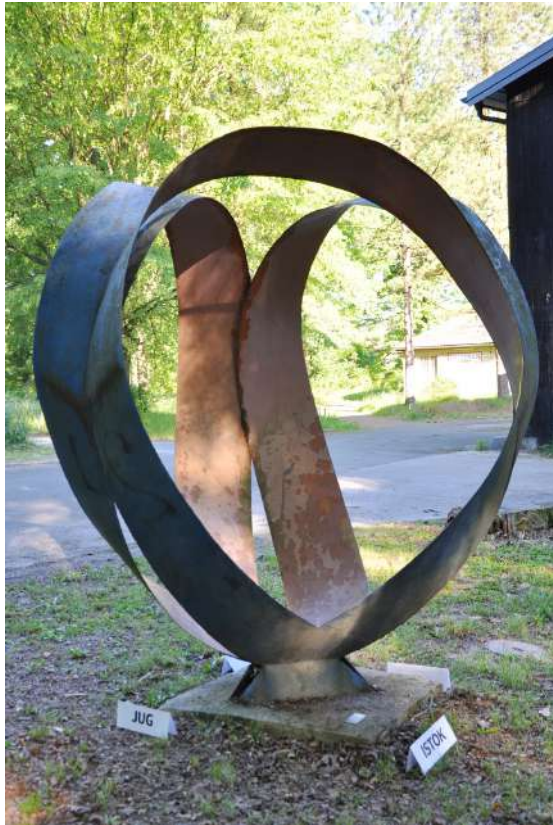
Slika 53. (LIJEVO) Vera Fischer, Cvijet, pogled s jugoistočne strane (foto: S. M. Sunara, lipanj 2016.)

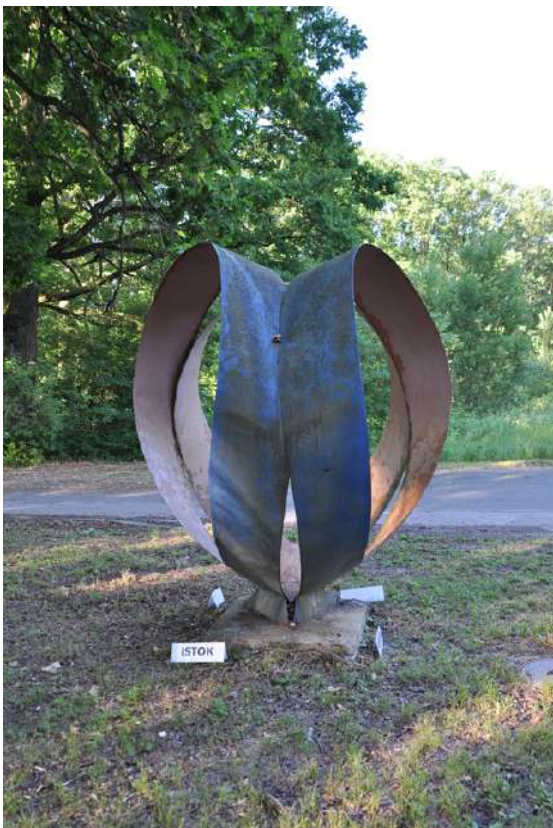
Slika 55. (LIJEVO) Vera Fischer, Cvijet, pogled s istočne strane (foto: S. M. Sunara, lipanj 2016.)

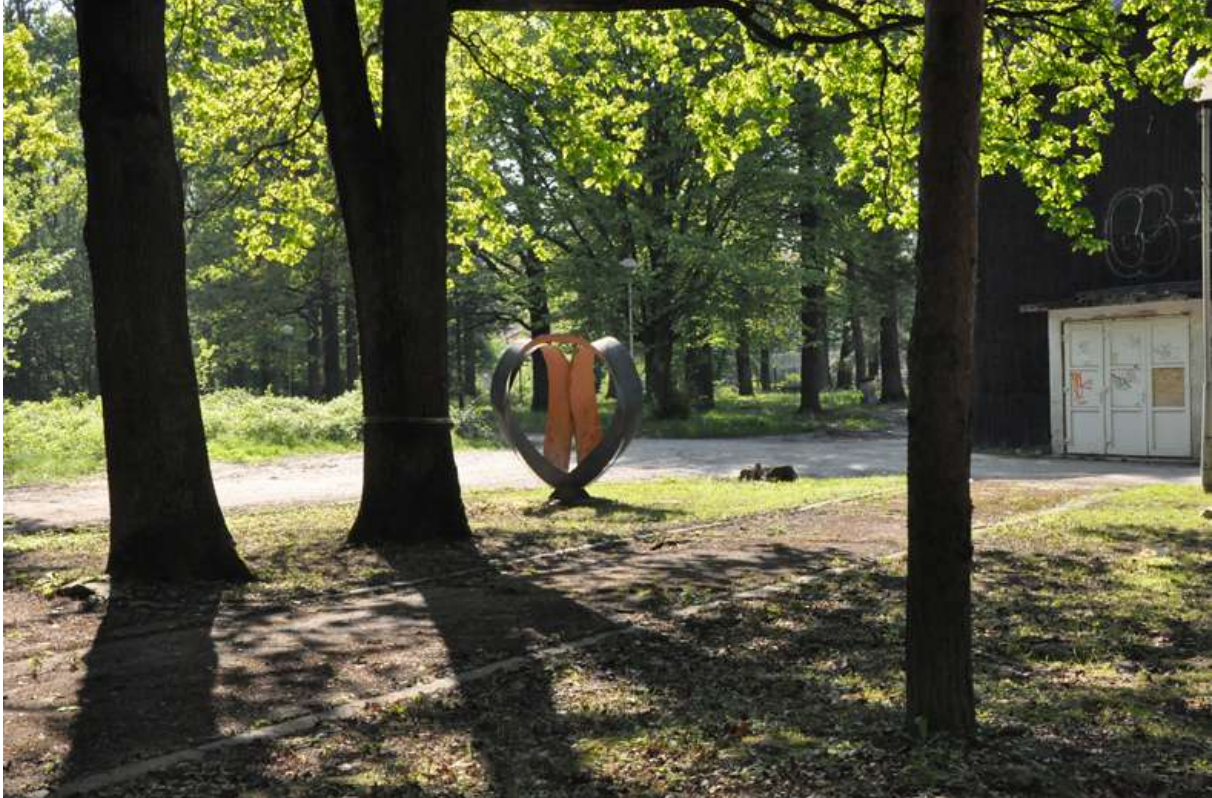
Skulptura je pretrpjela udar između 21. travnja 2017. (tada je snimljena **sl. 57**) i 16. svibnja 2017. (tada je oštećenje prijavljeno Gradskome muzeju Sisak).

Slika 57. Vera Fischer, Cvijet, pogled s jugoistočne strane, iz daljine (foto: S. M. Sunara, travanj 2017.)
